Žiadosť o objekt bývalej MŠ Krásnohorská 14, Bratislava

Vec: Rekonštrukcia objektu na Krásnohorskej 14 v Bratislave

2.2 RIEŠENIE POSUDKU

2.2.1 Popis zdokumentovaných porúch a nedostatkov vyplývajúcich na odolnosť, bezpečnosť a stabilitu predmetného objektu.

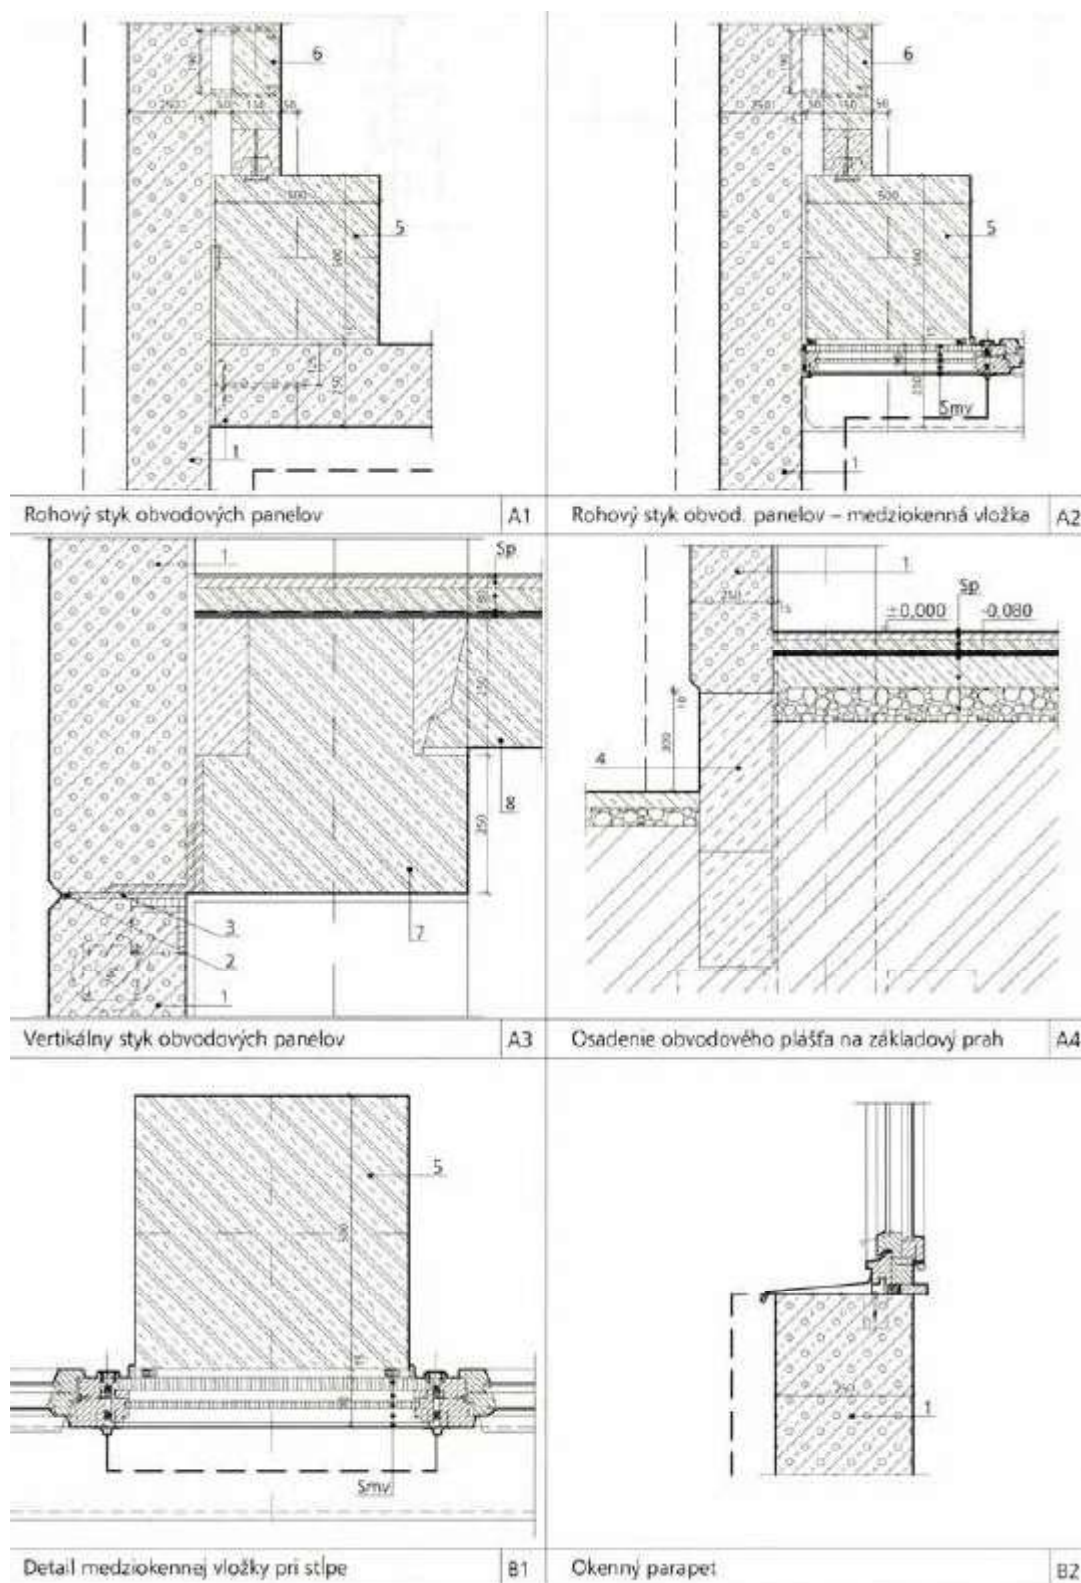
Niektoré konštrukčné detaily na predmetnom objekte:

Za najviac znehodnotené konštrukčné prvky na objekte sú stropné panelové nosníky v oblasti striech, ktoré niekoľko rokov sú vystavené vplyvu nasiaknutia a prevlhnutia od zrážkovej vody, ktorá sa k nim dostáva cez nefunkčne odvodnenú strechu a izolačné vrstvy. Stropný nosný systém podlaží a strechy je tvorený stropnými panelovými dutinovými nosníkmi typu Spiroll na osovú vzdialenosť uloženia 6,0m s priamou úložnou dĺžkou na zub prievlaku typovo PPD 568/306. Ide o nosníky presnej dĺžky 5680mm, výšky 250mm, šírky 1190mm, so 6ks pozdĺžnych predpätých lán 12,5mm pri dolnom okraji a s piatimi odľahčujúcimi dutinami o priemere 186mm. Nevylučujeme tiež, že pri stavbe boli použité aj iné typy stropných panelových nosníkov ako polovičné Spiroll panely alebo železobetónové dutinové panely typu PZD. Celková hrúbka stropu bola vrtaním v učebni a meraním v podestovej oblasti schodiska stanovená na 350mm. Skladba stropu je v našom prípade jednoduchá. Ide o hlavný predpätý stropný panel o hrúbke 250mm a betónový poter z jemného piesku o hrúbke 100mm. Horná obrusná pochôdná časť bola jednoducho vyriešená len gumeným linoleom.

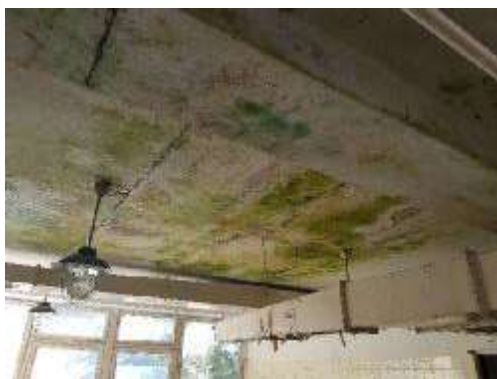
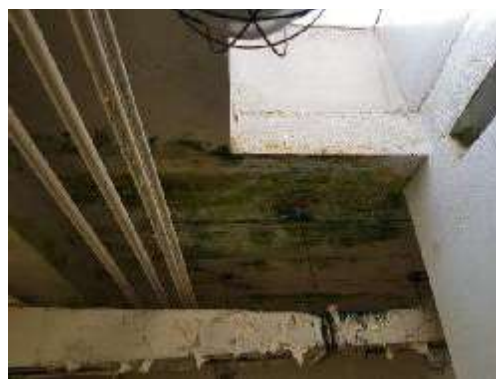
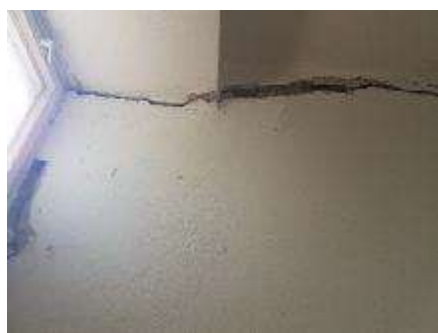
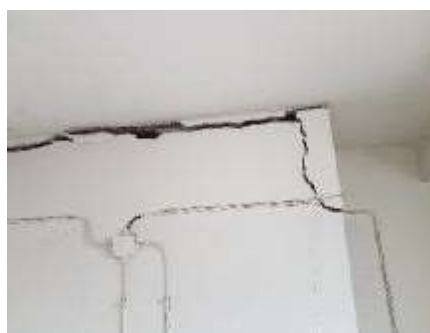
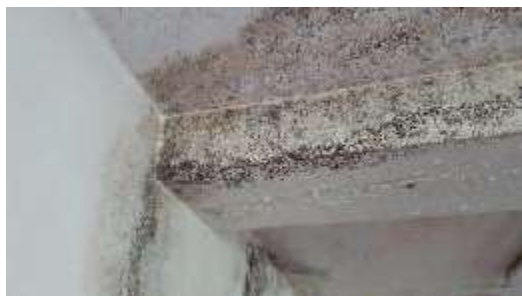
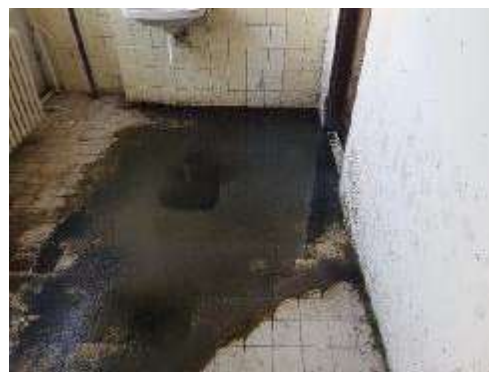
Počas obhliadky a sondážnych prác, sme sa zamerali taktiež na konštrukcie výplňových murovaných stien prízemia s nadmernými trhlinami a prasklinami v oblasti ložných a styčných škár, poklesnutej podkladovej dosky objektu po obvode objektu, priesakom zrážkovej vody cez stropný systém v oblasti uloženia stropných predpätých panelov na pozdĺžne a priečne prievlaky nosného systému, výkvetmi a stalaktitmi v oblasti prietokov vody v strope, obnaženou výstužou ŽB prefabrikovaných konštrukcii stĺpov a prievlakov NK, roztvoreným pracovným škáram prievlakov v oblasti prízemia vplyvom prietoku vody, popraskanou a zavlhnutou omietkou, nefunkčnosťou zvodov vody so strechy, narušení izolácie strechy, parabolickému pretvoreniu rovinatosti strechy a tvorbe záchytných kaluží, nadmernému znečisteniu povrchu strechy listami stromov, návejom nečistôt a nánosom smogu.

Tieto všetky faktory vplývajú už niekoľko rokov na znehodnocovanie nosných a nenosných konštrukcii predmetného objektu. Tieto faktory sme zaznamenali, indikovali a sú neoddeliteľnou súčasťou o zhodnotení stavu objektu lokálne, po jednotlivých vyššie popísaných konštrukčných prvkoch, ale i o nosnej konštrukcii objektu ako celku, v plnení statickej požiadavky odolnosti, bezpečnosti a stability do nastávajúceho výhľadového obdobia.
