2 IDENTIFIKAČNÉ ÚDAJE O STAVBE

Názov stavby:	Domov sociálnych služieb pre deti a Rehabilitačné stredisko ROSA , Dúbravská cesta 1802/1 , 841 04 Karlová Ves		
Parcela:	2641		
Kraj:	Bratislavský		
Okres:	Bratislava		
Obec:	Bratislava – Karlová Ves		
Katastrálne územie:	Karlová Ves		
Stupeň dokumentácie:	Posúdenie stavu objektu		
Charakteristika stavby:	Jestvujúca stavba		
Investor (stavebník):	Bratislavský samosprávny kraj, Sabinovská 16, Bratislava, PSC 820 05, SR		
Generálny projektant:	Ing. Kypus Rastislav Lúky 528/1, 013 14 Kamenná Poruba, Žilina www.kproject.sk		
Hlavný projektant:	Ing. Rastislav Kypus		0903 545 821
Hlavný inžinier projektu (HIP):	Ing. Rastislav Kypus		0903 545 821
Stavebné konštrukcie:	Ing. Rastislav Kypus		0903 545 821
Statika :	Ing. Ján Kavecký

3 ZÁKLADNÉ ÚDAJE O STAVBE

Posudok je spracovaný na základe požiadavky investora o posúdenie aktuálneho stavu poškodenia strechy objektu par.č. 2641, nakoľko boli zistené poruchy objektu v časti strechy.

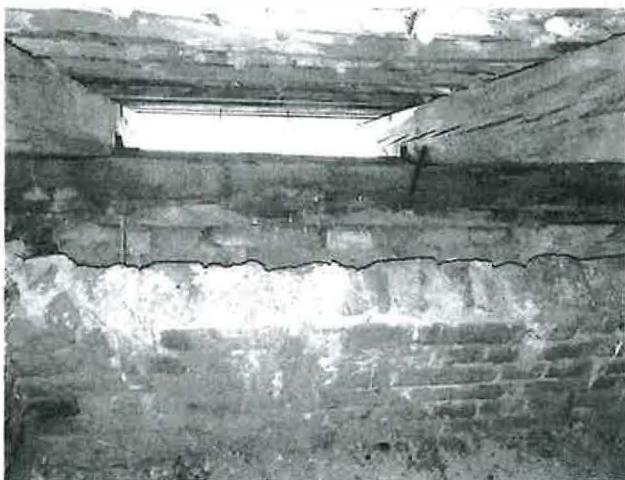
otvorenie časti atiky

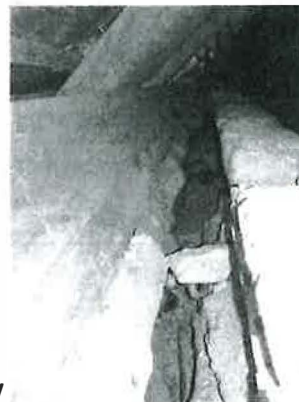
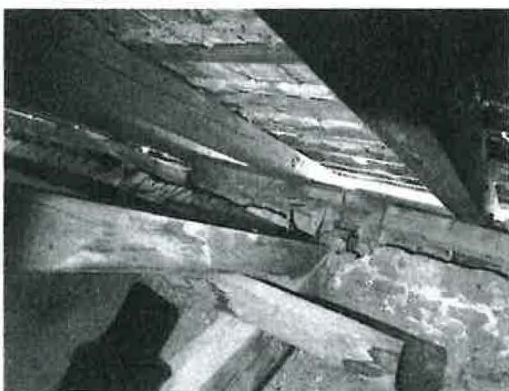
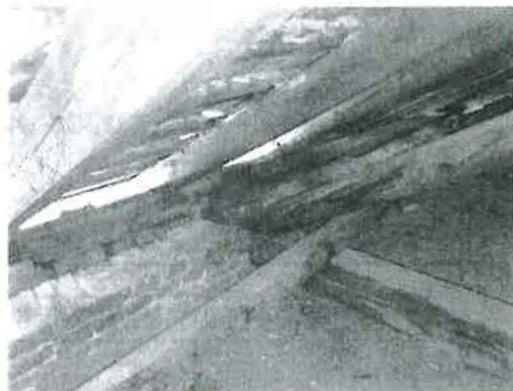
poškodenie väznice – natočenie a posun , zatečenie krovu , krokiev, posun osi stĺpov, poškodenie drev. prvkov hubami - spráchnivenie.

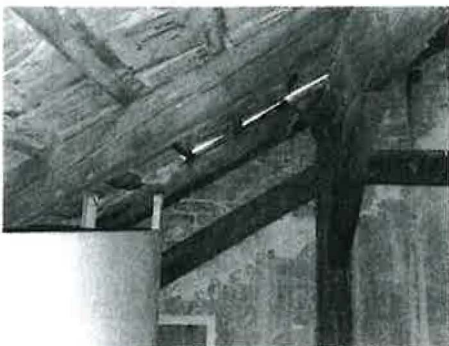
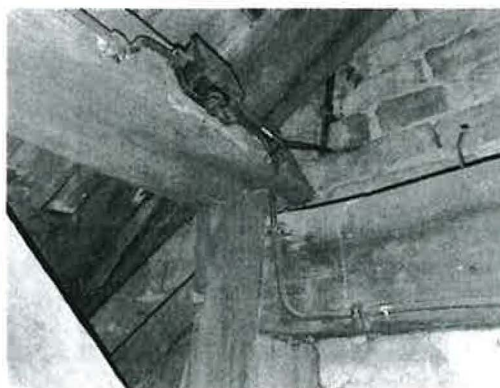
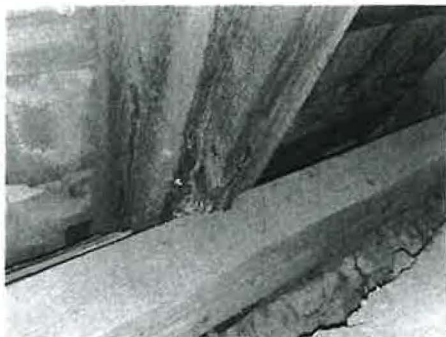
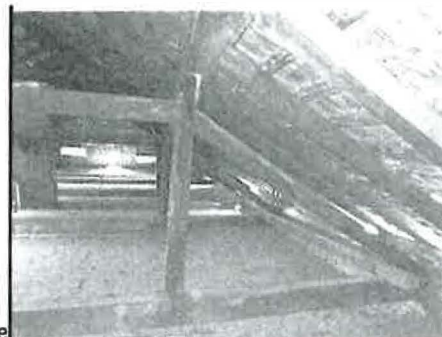
porucha spráchnivenia konštrukcie

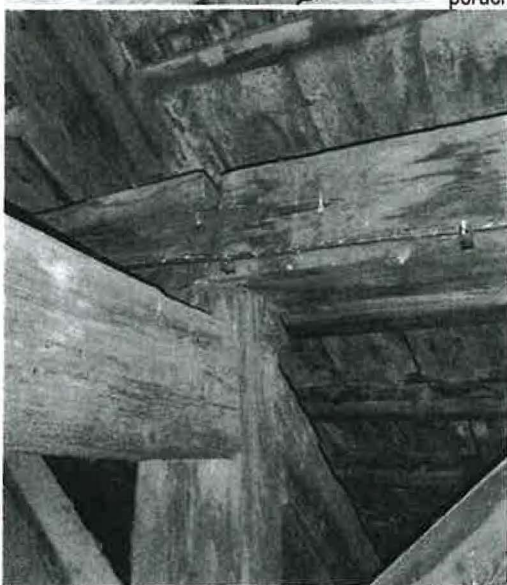
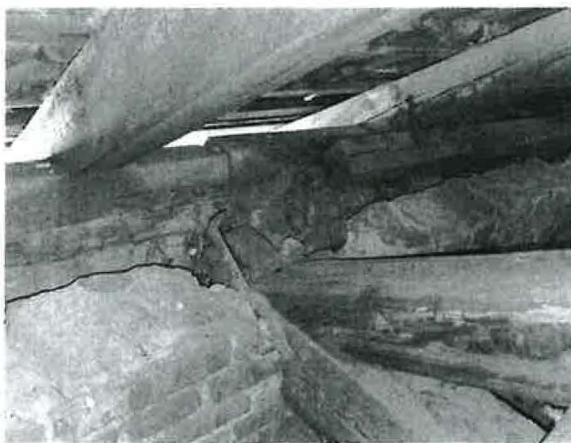
Celkový pohľad na konštrukciu krovu – poškodenie: hniloba a spráchnivenie hlavného trámu
