Názov stavby:	Domov sociálnych služieb pre deti a Rehabilitačné stredisko ROSA , Dúbravská cesta 1802/1 , 841 04 Karlová Ves	
Parcela:	2641	
Kraj:	Bratislavský	
Okres:	Bratislava	
Obec:	Bratislava – Karlová Ves	
Katastrálne územie:	Karlová Ves	
Stupeň dokumentácie:	Posúdenie stavu objektu	
Charakteristika stavby:	Jestvujúca stavba	
Investor (stavebník):	Bratislavský samosprávny kraj, Sabinovská 16, Bratislava, PSC 820 05, SR	
Generálny projektant:	Ing. Kypus Rastislav Lúky 528/1, 013 14 Kamenná Poruba, Žilina www.kproject.sk	
Hlavný projektant:	Ing. Rastislav Kypus	0903 545 821
Hlavný inžinier projektu (HIP):	Ing. Rastislav Kypus	0903 545 821
Stavebné konštrukcie:	Ing. Rastislav Kypus	0903 545 821
Statika :	Ing. Ján Kavecký

Posudok je spracovaný na základe požiadavky investora o posúdenie aktuálneho stavu poškodenia strechy objektu par.č. 2641, nakoľko boli zistené poruchy objektu v časti strechy.

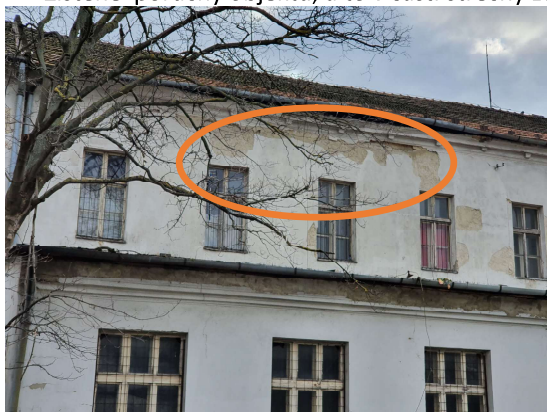
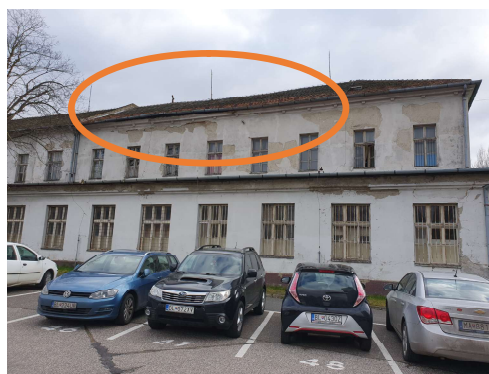
- Zistené poruchy objektu, a to v časti strechy zo severnej strany / od jestvujúceho parkoviska /

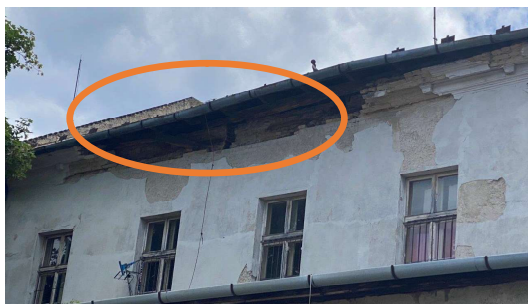
- Zistené poruchy objektu, a to v časti strechy zo severnej strany / od jestvujúceho parkoviska / dňa 28.08.2020

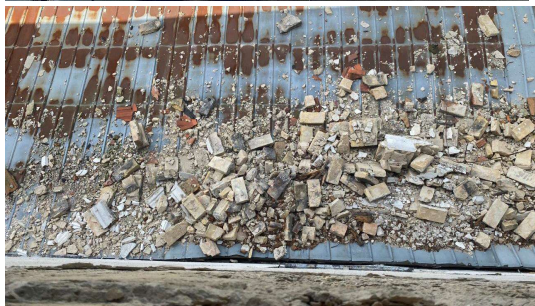
zistenie pokračovania poruchy – vypadnutie nadmurovky

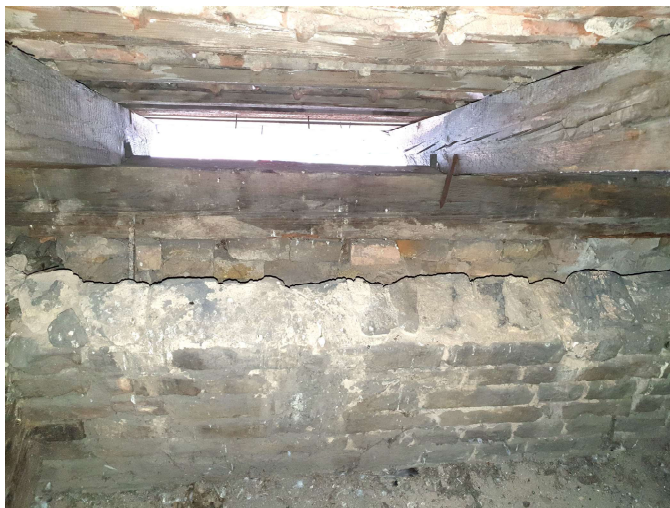
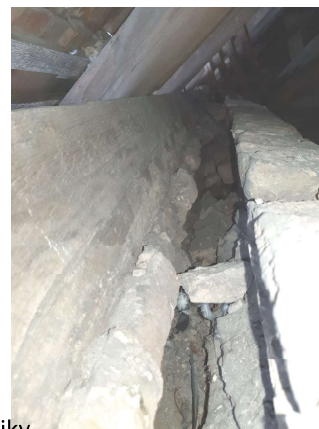
Počas ohliadky bolo zistené poškodenie konštrukcie krovu v severnej časti povaly a to vychýlením nadmurovky do exteriéru, čím vznikol posun celej konštrukcie krovu smerom von. Toto poškodenie je viditeľné z východnej strany objektu cca v 10tom m až 24,5 m severnej časti atiky pri rozdeľovacom „Firemúre“. Dané poškodenie vykazuje posun nadmurovky - pomúrnicie smerom von, a to cca 15-25 cm. Ďalšou stavebnou poruchou stavby je natočenie väznice, s čím súvisí posun – vyosenie stĺpov – stojatej stolice konštrukcie krovu.

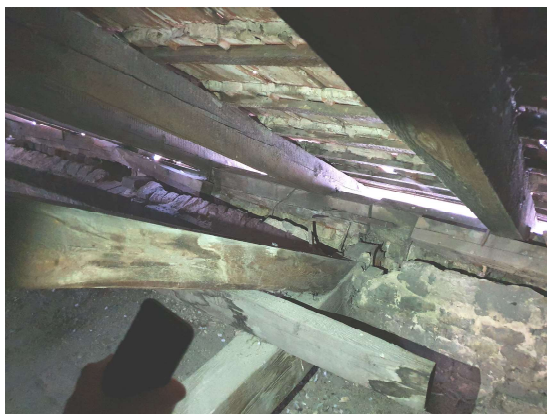
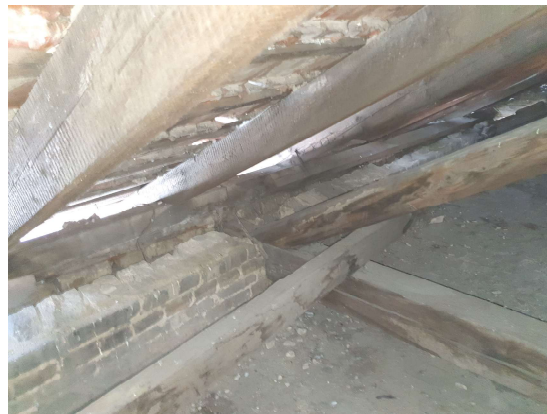
otvorenie časti atiky

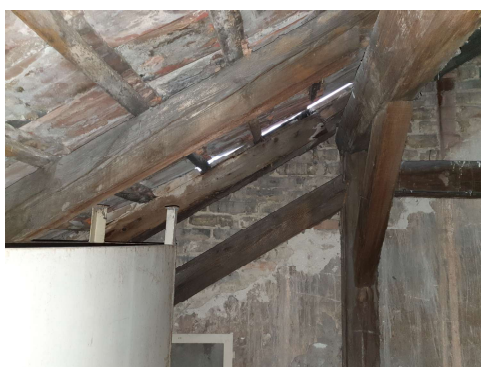
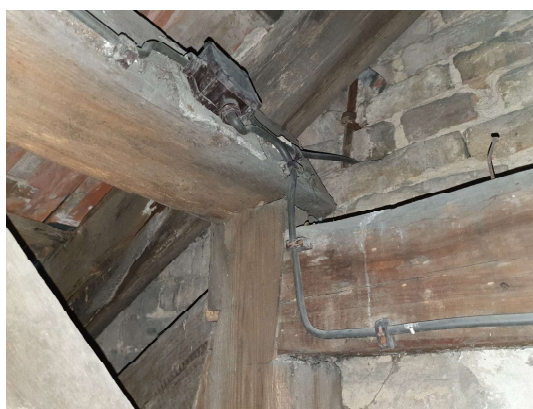
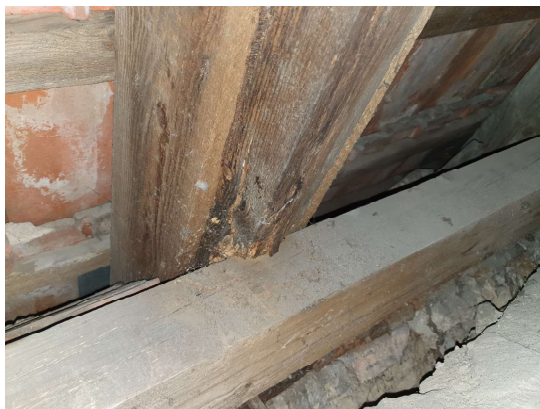
poškodenie väznice – natočenie a posun , zatečenie krovu , krokiev, posun osi stĺpov, poškodenie drev. prvkov hubami -spráchnivenie.

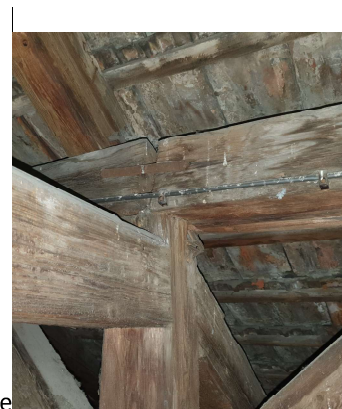
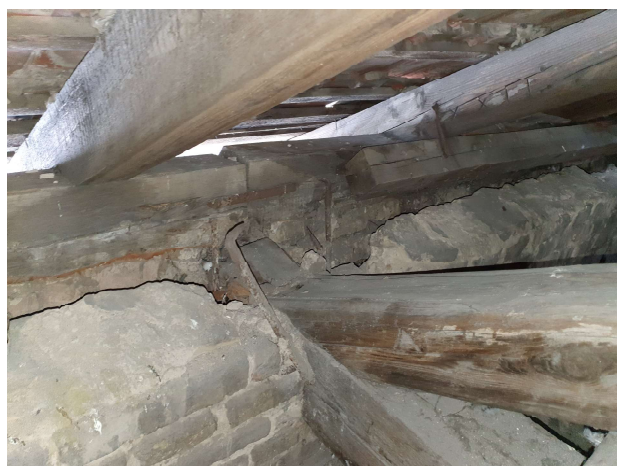
porucha spráchnivenia konštrukcie

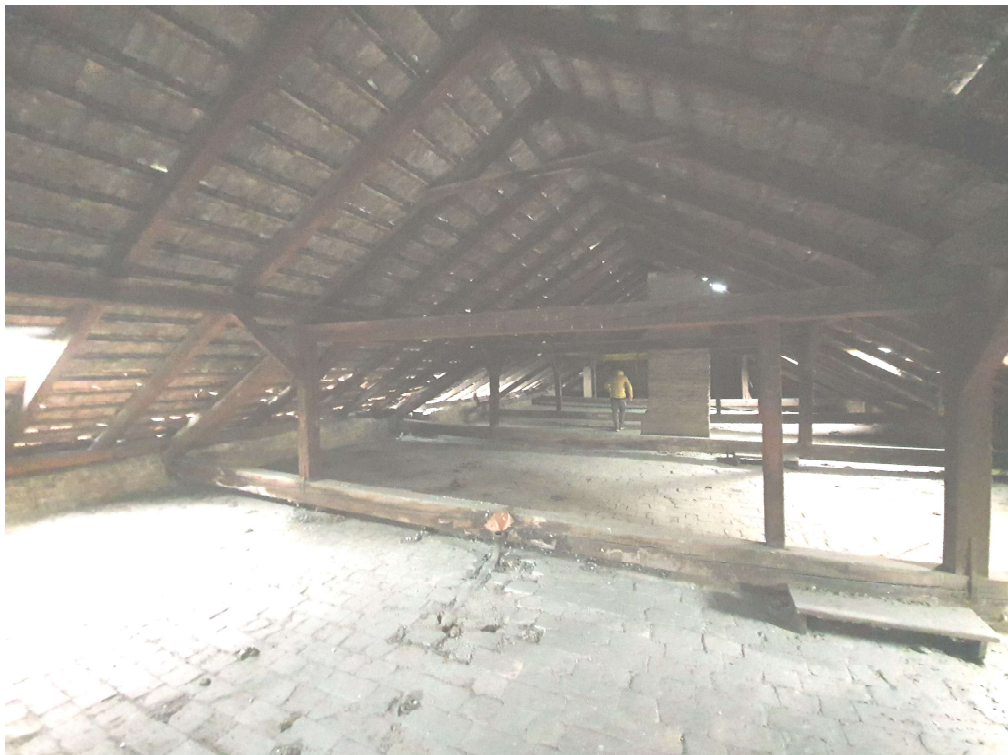
Celkový pohľad na konštrukciu krovu – poškodenie: hniloba a spráchnivenie hlavného trámu

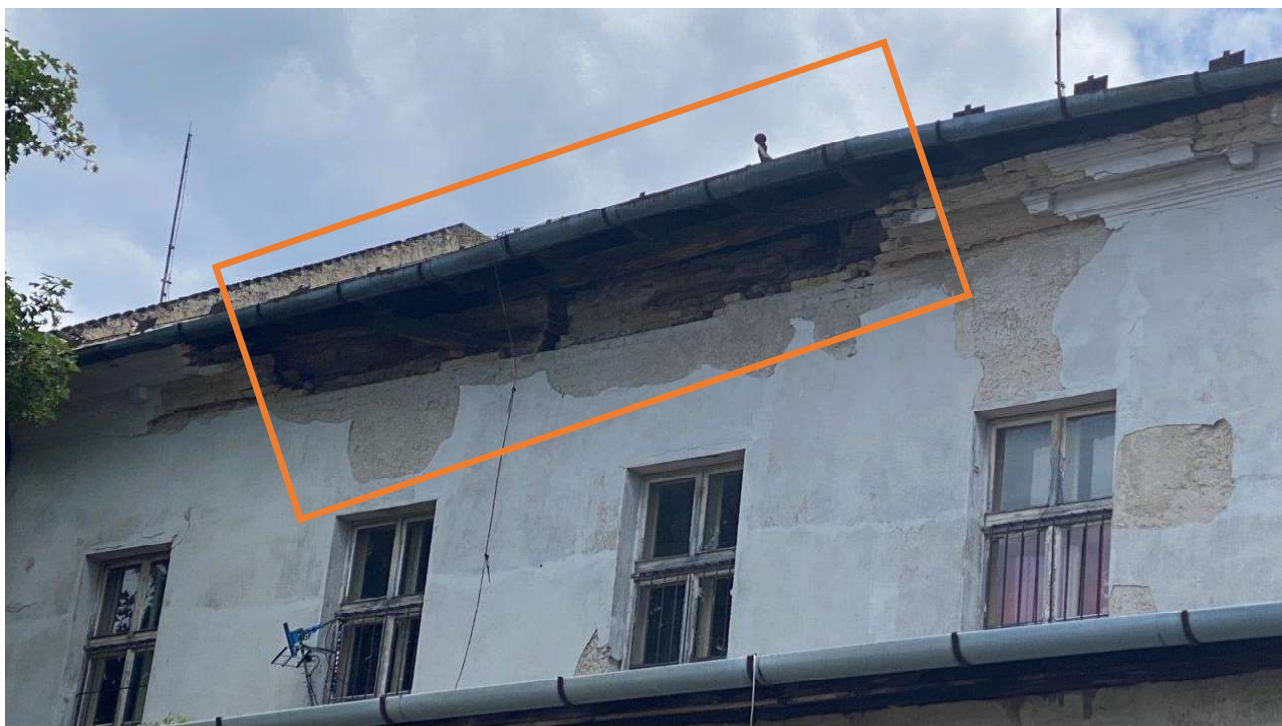
Porucha z exteriéru – vykazuje sa odpadnutie nadmurovky, nadvihnutie krovu.

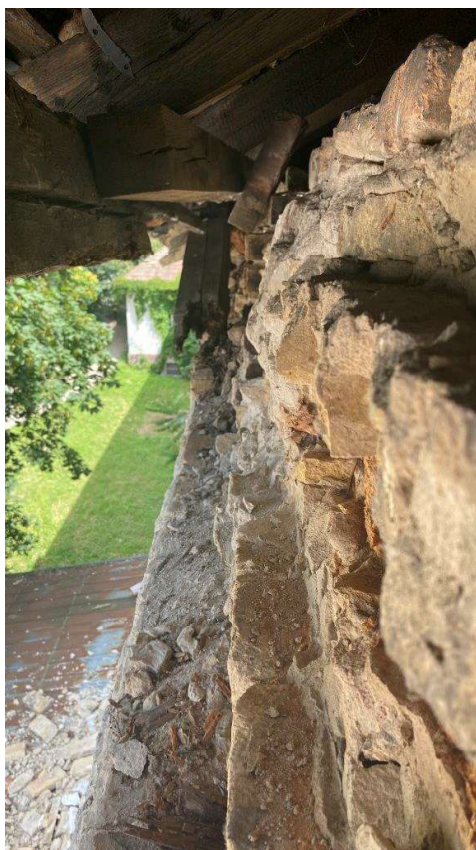
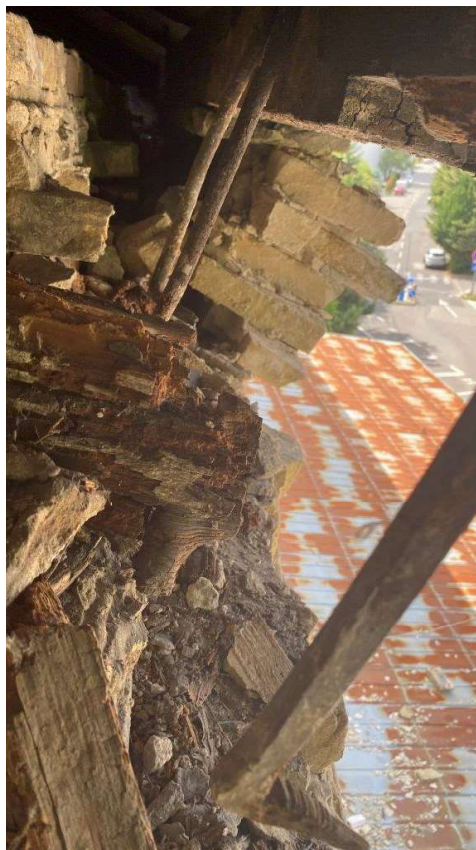
Stavebná porucha ku dňu 28.08.2020

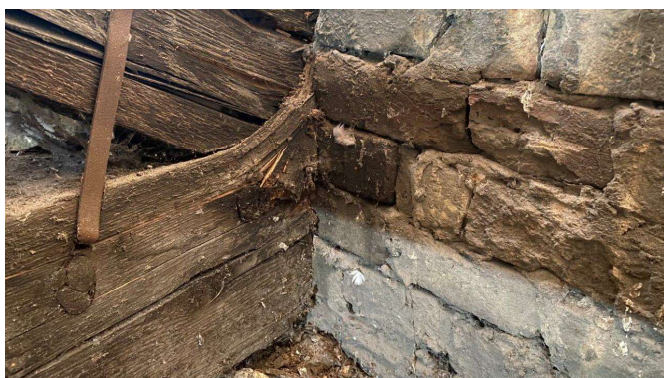
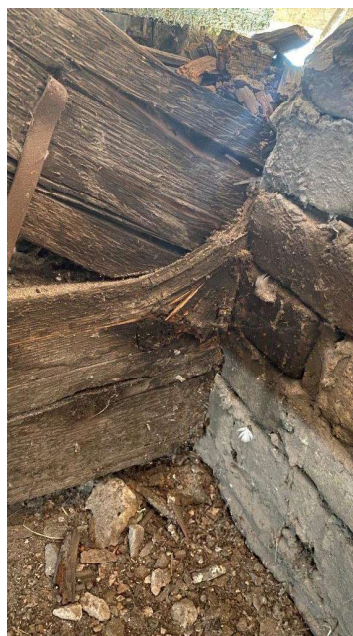
odtrhnutie nadmurovky

v dôsledku posunu krovu a pretrvávajúceho poškodenia drevené časti spráchnivením sa rozpadajú - vznikajú nové praskliny, porušenie spojov celkový posun krovu v celom rozsahu konštrukcie
