- Zachovanie dominantného postavenia budovy synagógy v rámci areálu
- Otvorenie nádvorja pre širšiu verejnosť sprístupnenie a prepojenie dvoch mestských priestorov
- Zachovanie historických hodnôt pôvodnej budovy s dôrazom na sprostredkovanie autentickej predstavy o jej pôvodnom fungovaní. To sa prejaví v zachovaní vonkajšieho prístupu na galériu.

**SYNAGÓGA SVÄTÝ JUR**

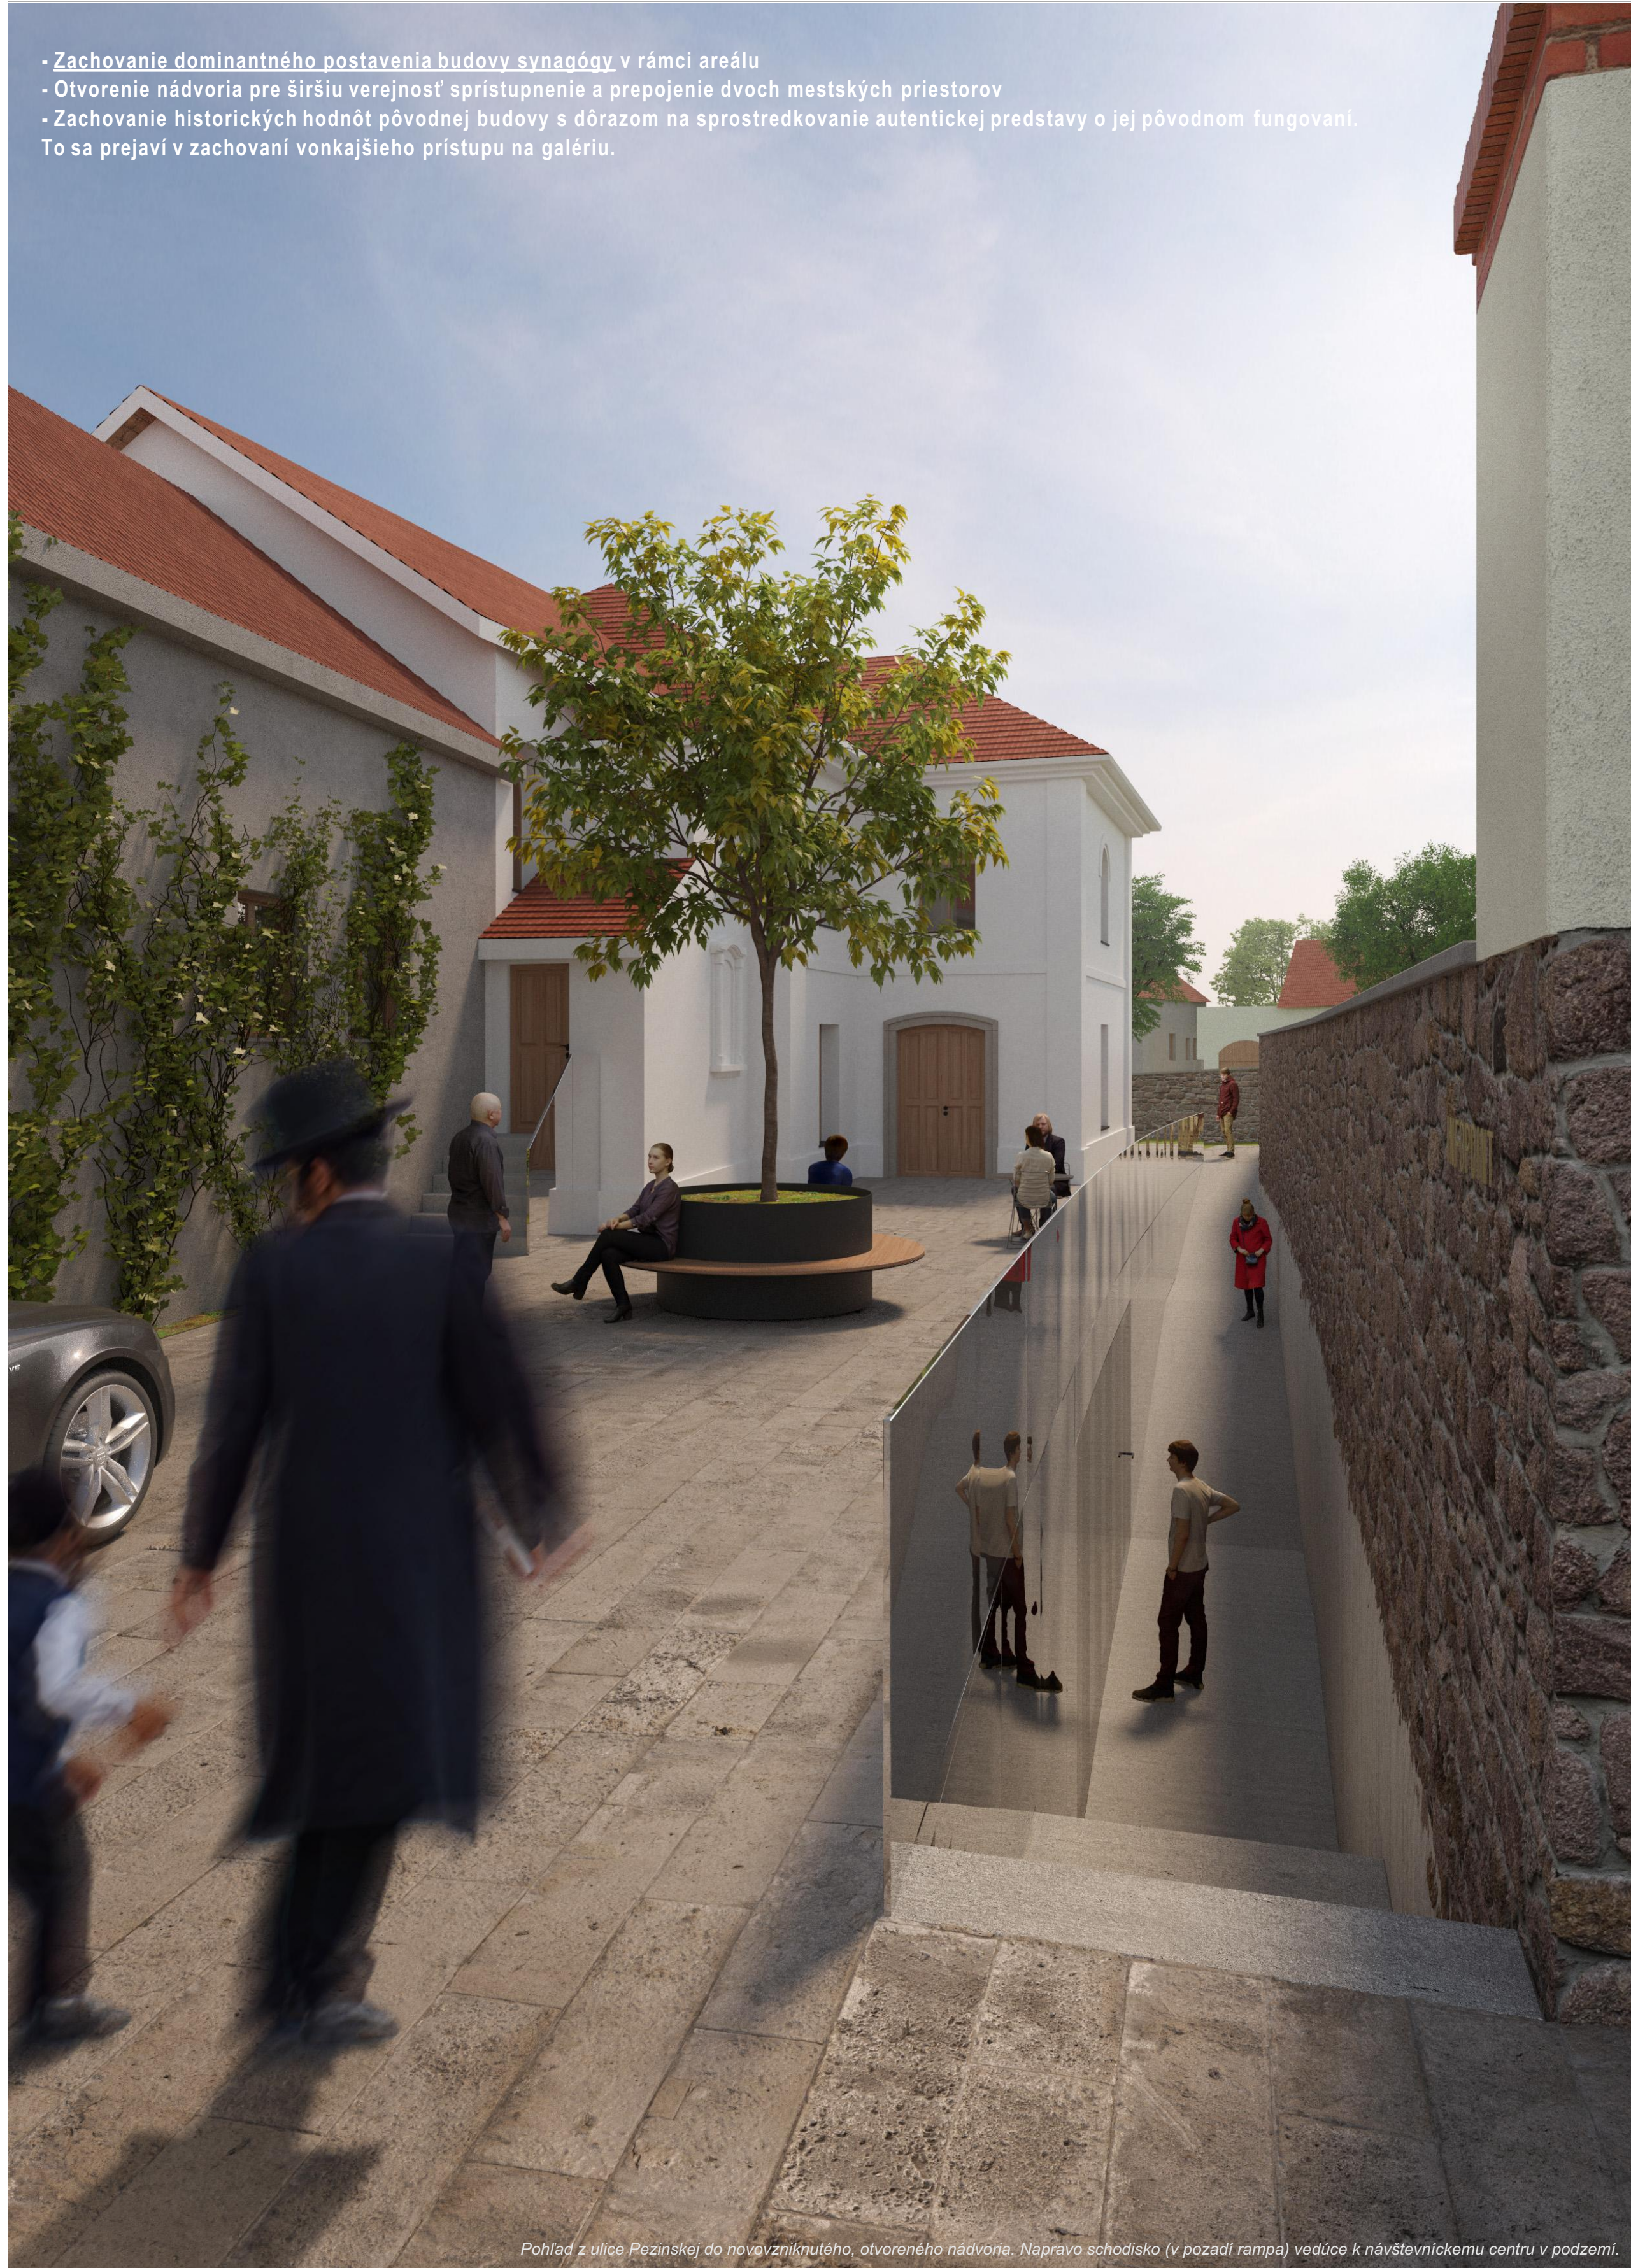
Pohľad z ulice Pezinskej do novovzniknutého, otvoreného nádvorja. Naprava schodiško (v pozadí rampa) vedúce k návštevníckemu centru v podzemí.

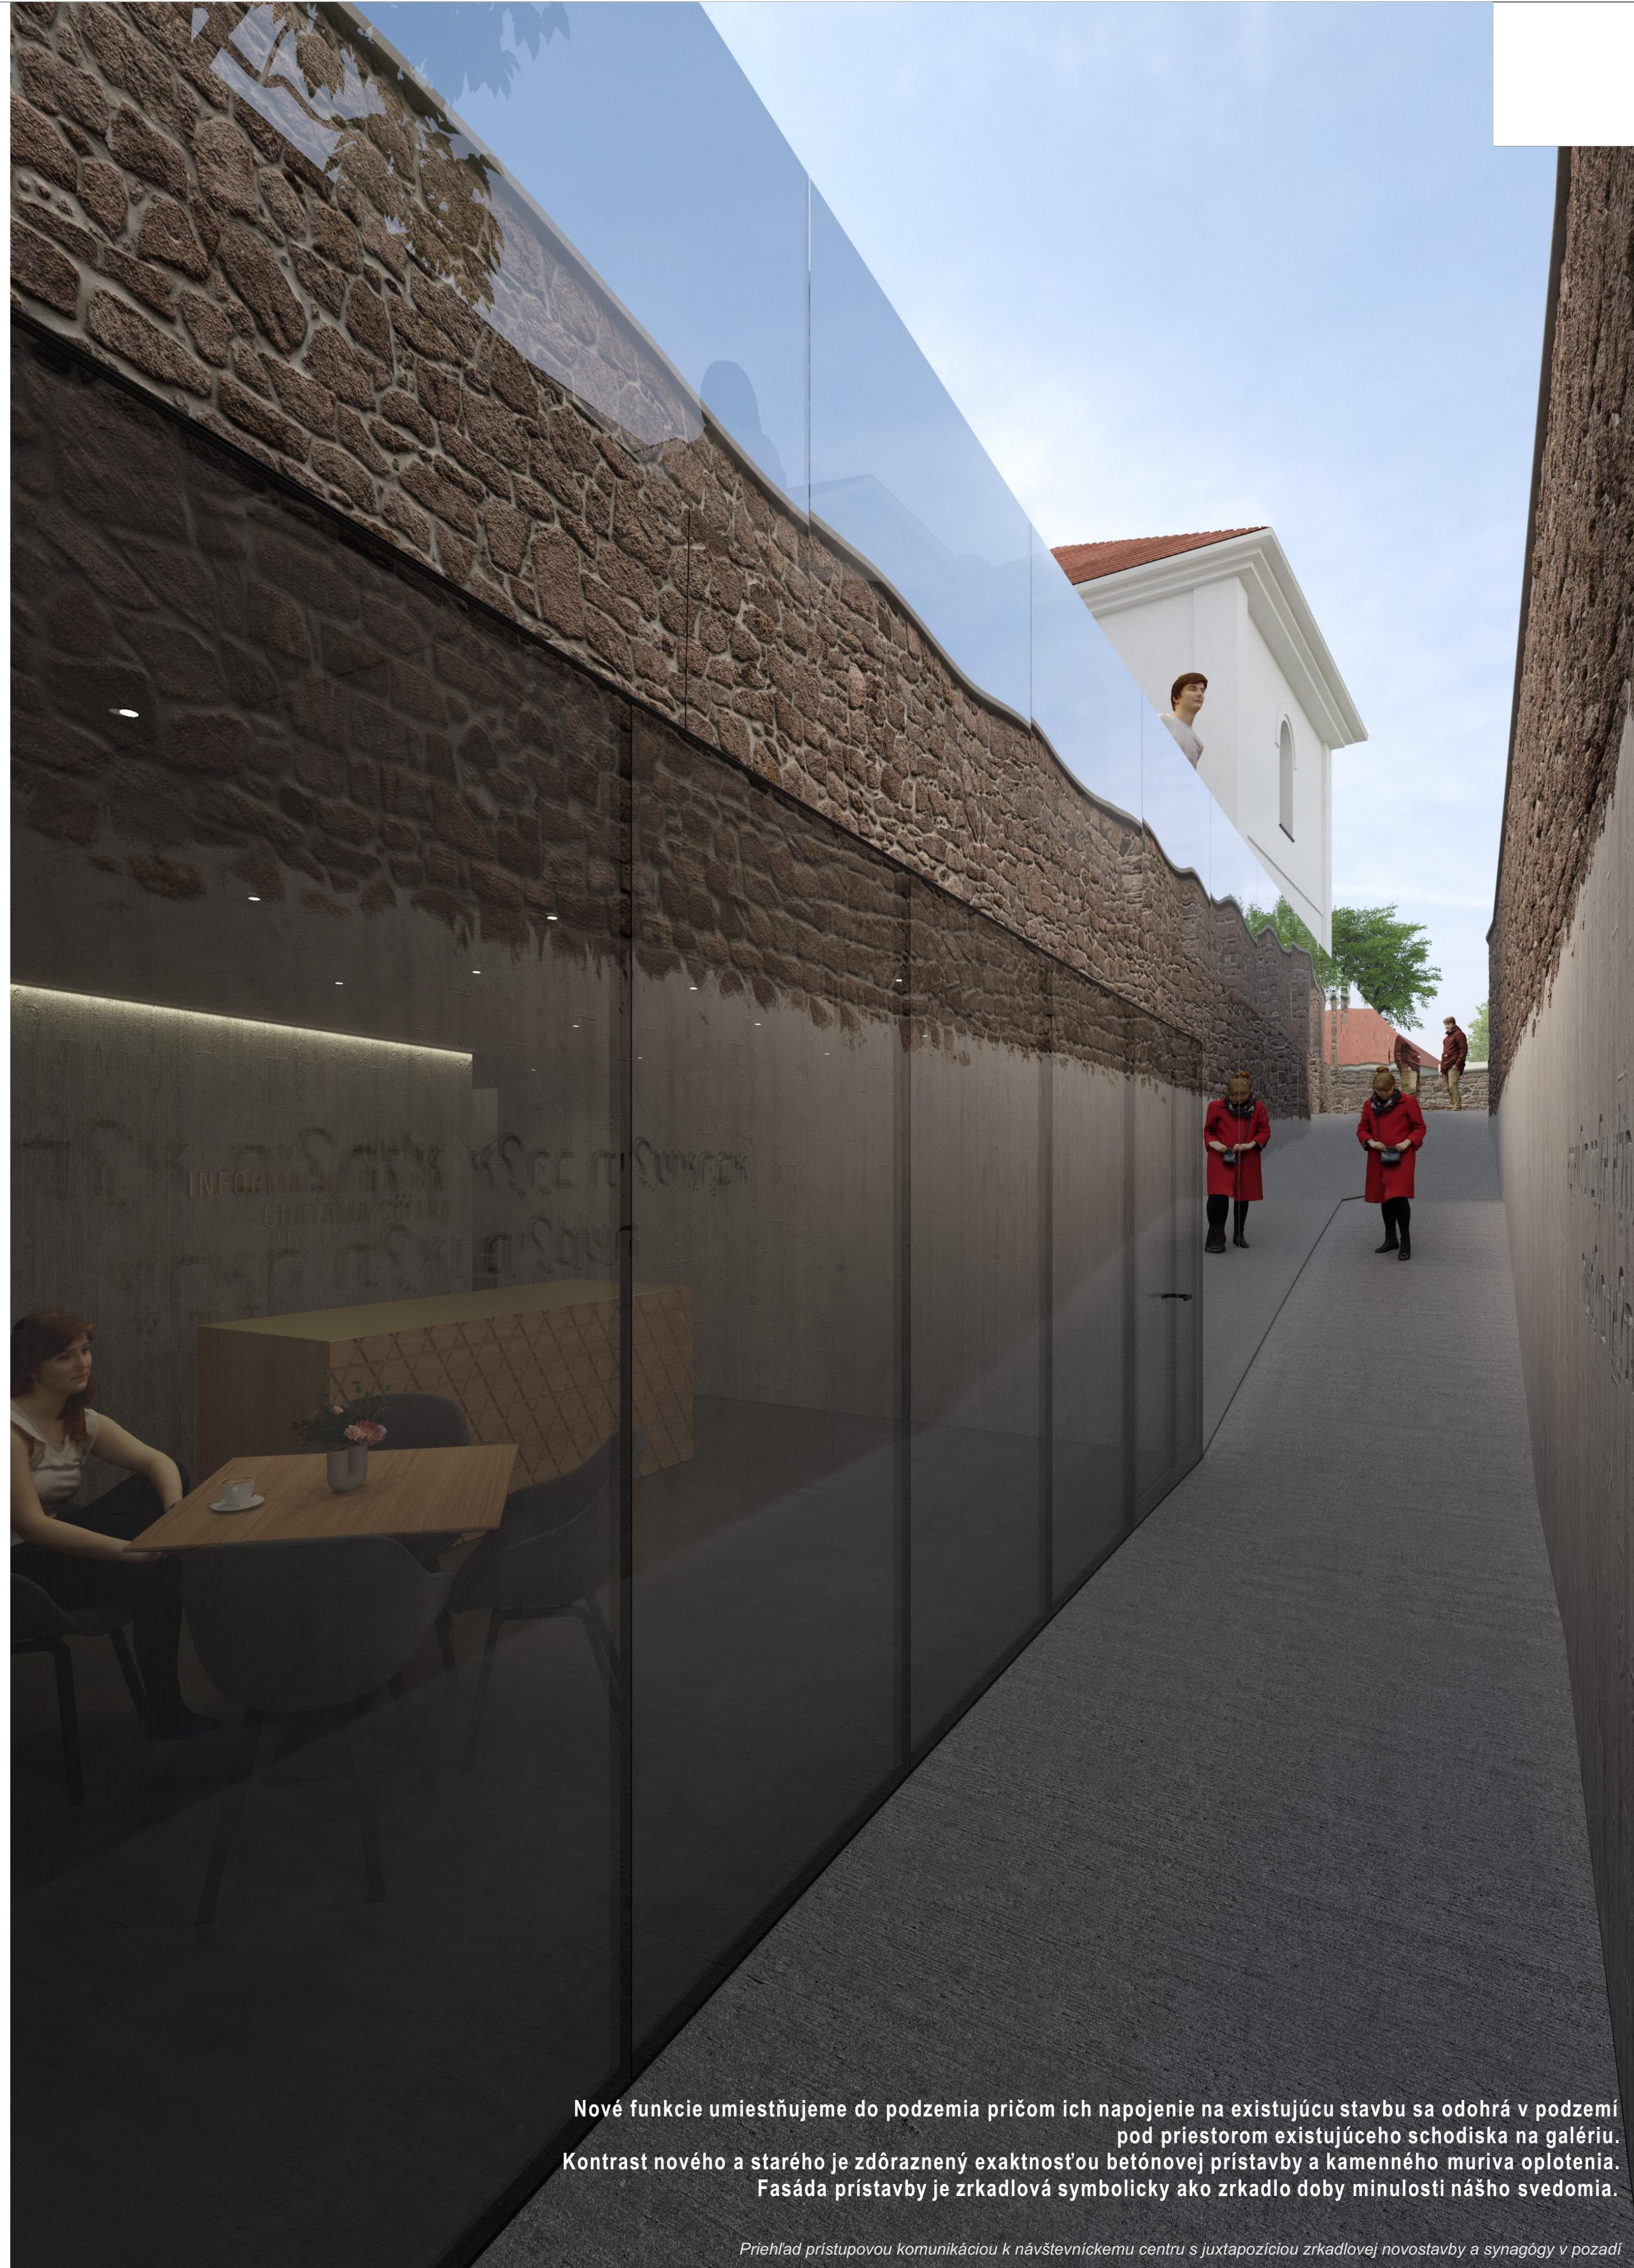
Nové funkcie umiestňujeme do podzemia pričom ich napojenie na existujúcu stavbu sa odohráva v podzemí pod priestorom existujúceho schodiška na galériu. Kontrast nového a starého je zdôraznený exaktnosťou betónovej prístavby a kamenného muriva oplotenia. Fasáda prístavby je zrkadlová symbolicky ako zrkadlo doby minulosti nášho svedomia.

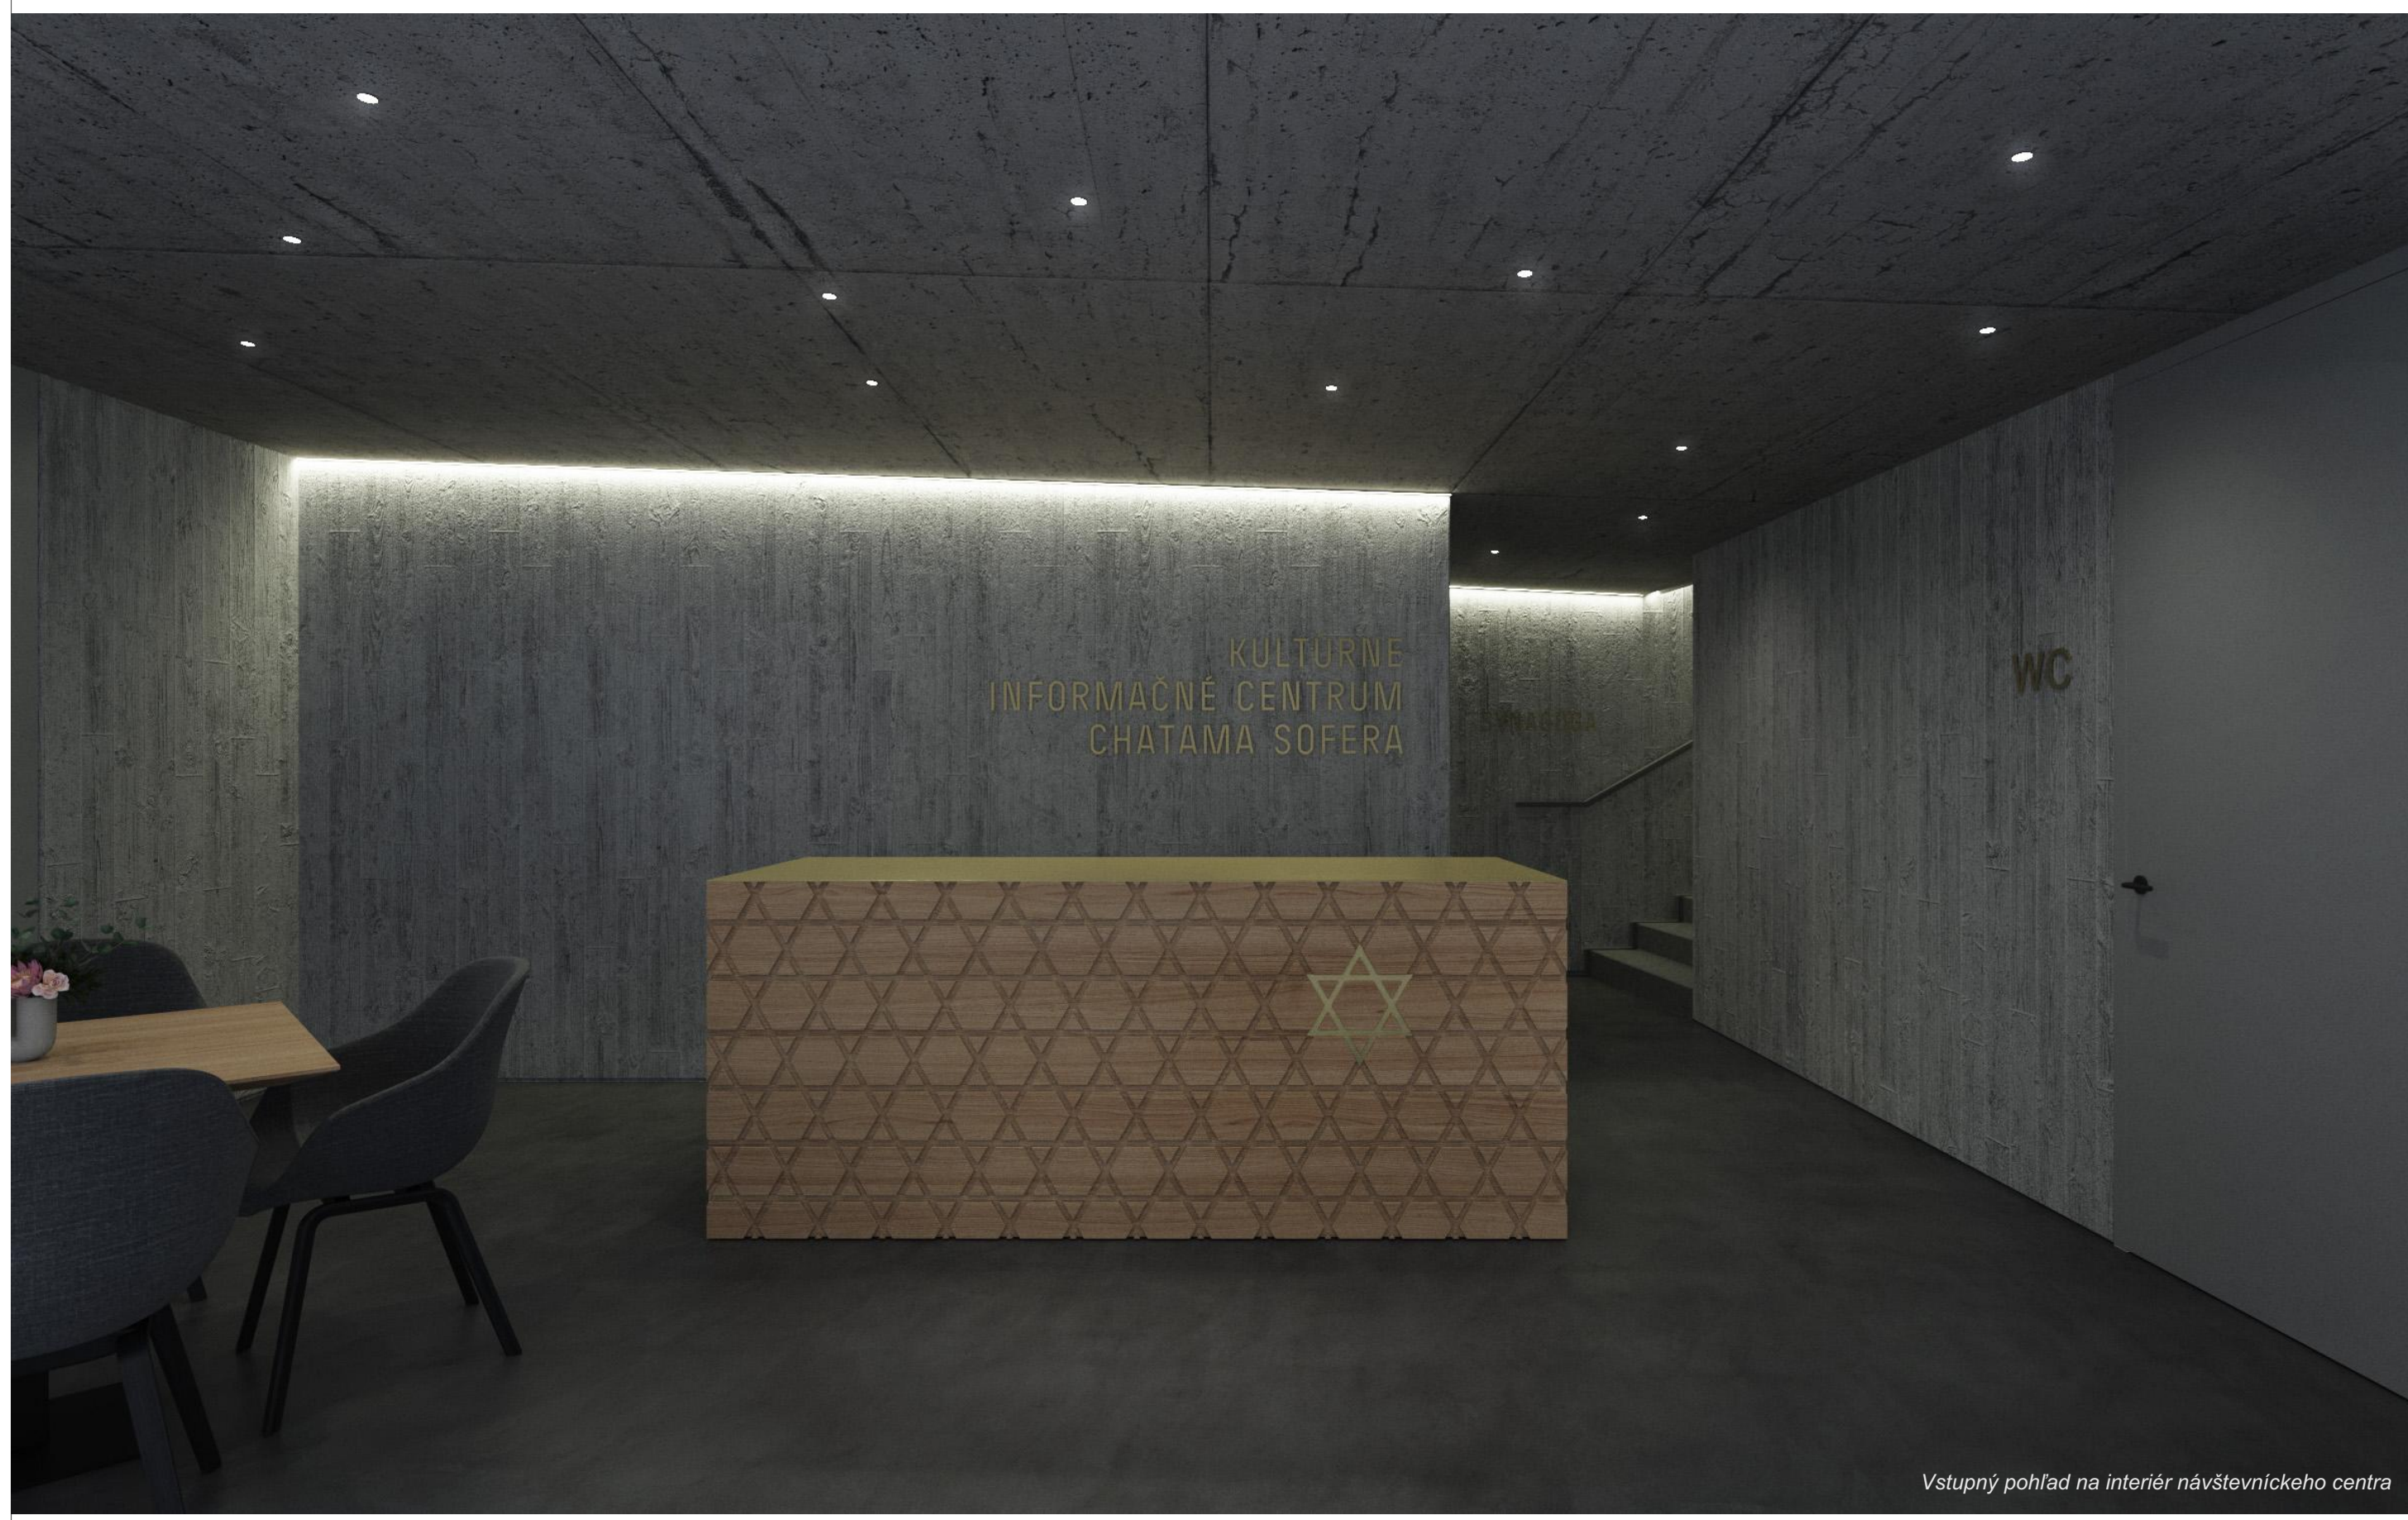
Priebeh prístupovej komunikácie k návštevníckemu centru s juxtapozíciou zrkadlovej novostavby a synagógy v pozadí.

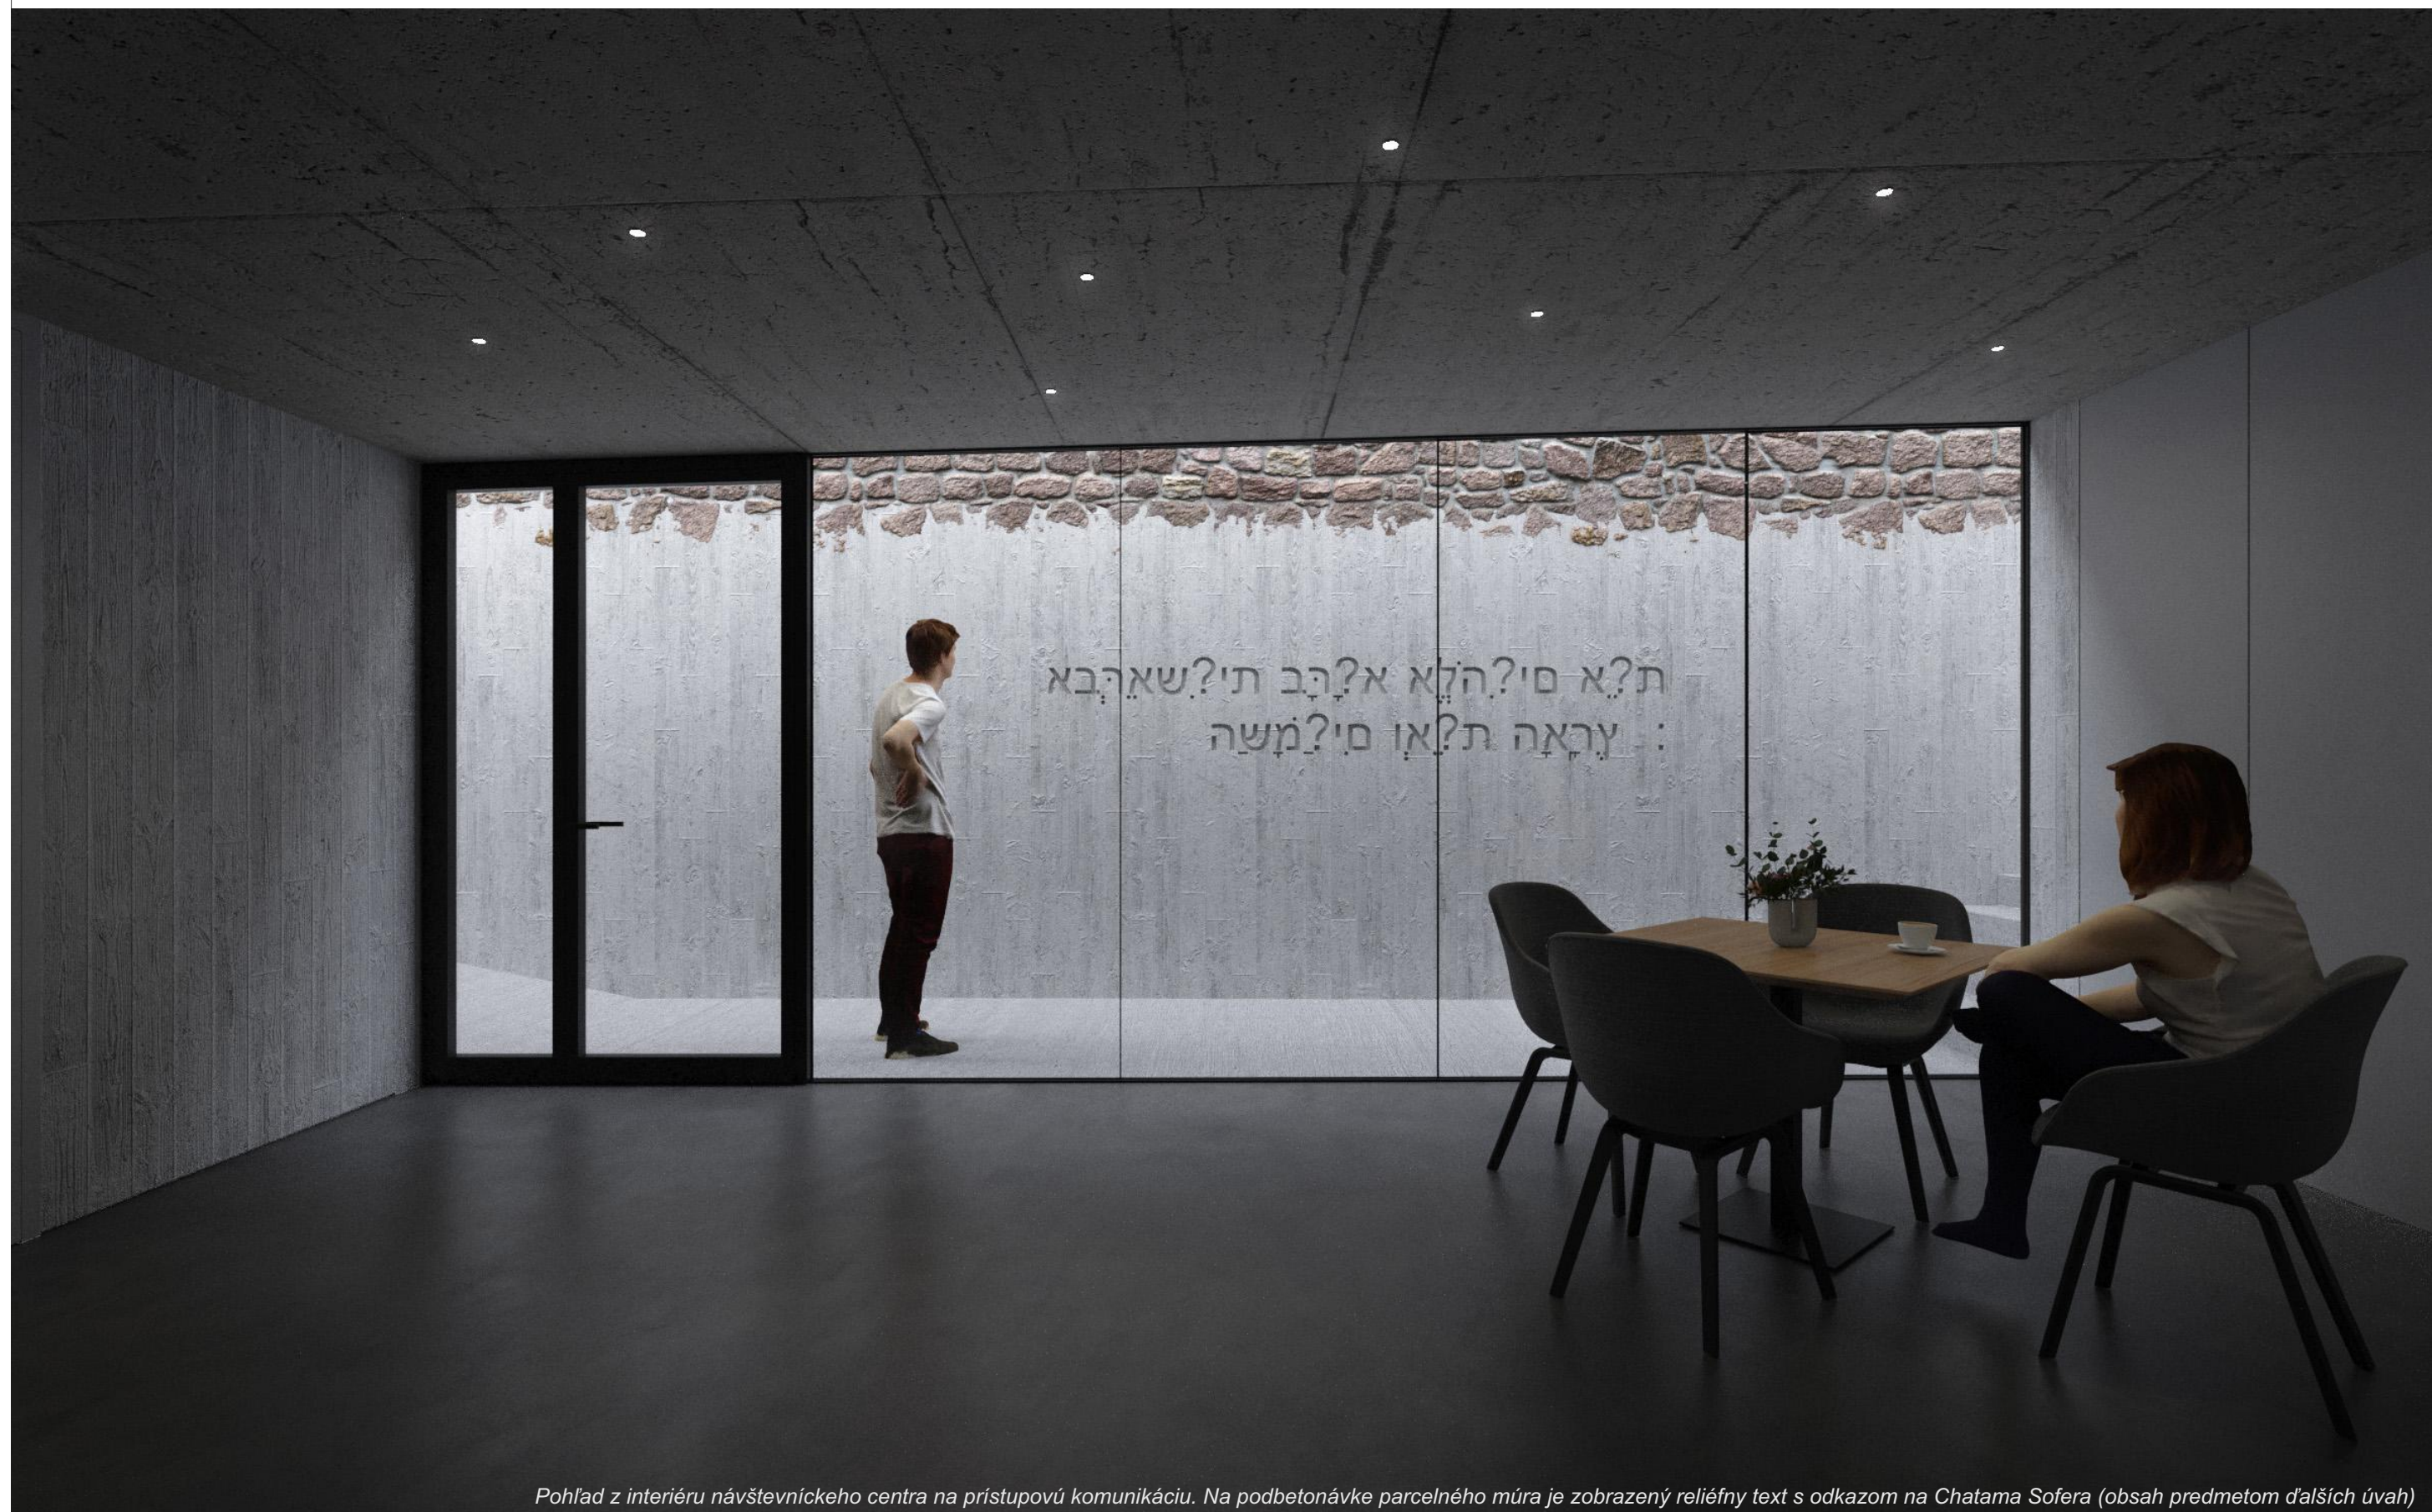
Nové funkcie situované v podzemí nenarušajú historickú siluetu a neuzurpujú z veľkej plochy nádvorja

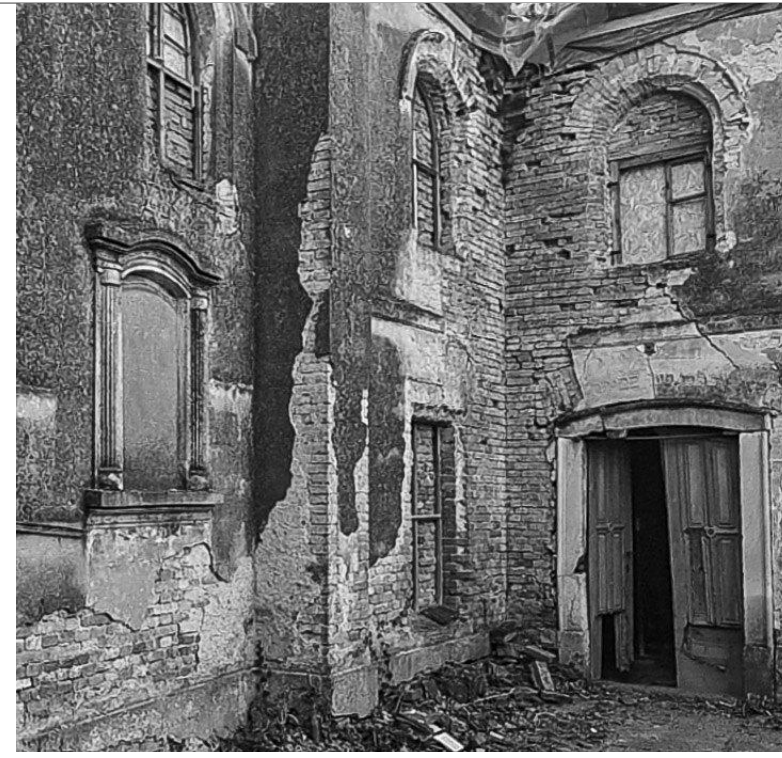
Obnovenie komunity, vytvorenie priestoru na podujatia, aktivity. Synagóga ako variabilné a živé miesto stretávania.
