- Zachovanie dominantného postavenia budovy synagógy v rámci areálu
- Otvorenie nádvorja pre širšiu verejnosť sprístupnenie a prepojenie dvoch mestských priestorov
- Zachovanie historických hodnôt pôvodnej budovy s dôrazom na sprostredkovanie autentickej predstavy o jej pôvodnom fungovaní. To sa prejaví v zachovaní vonkajšieho prístupu na galériu.

**SYNAGÓGA SVÄTÝ JUR**

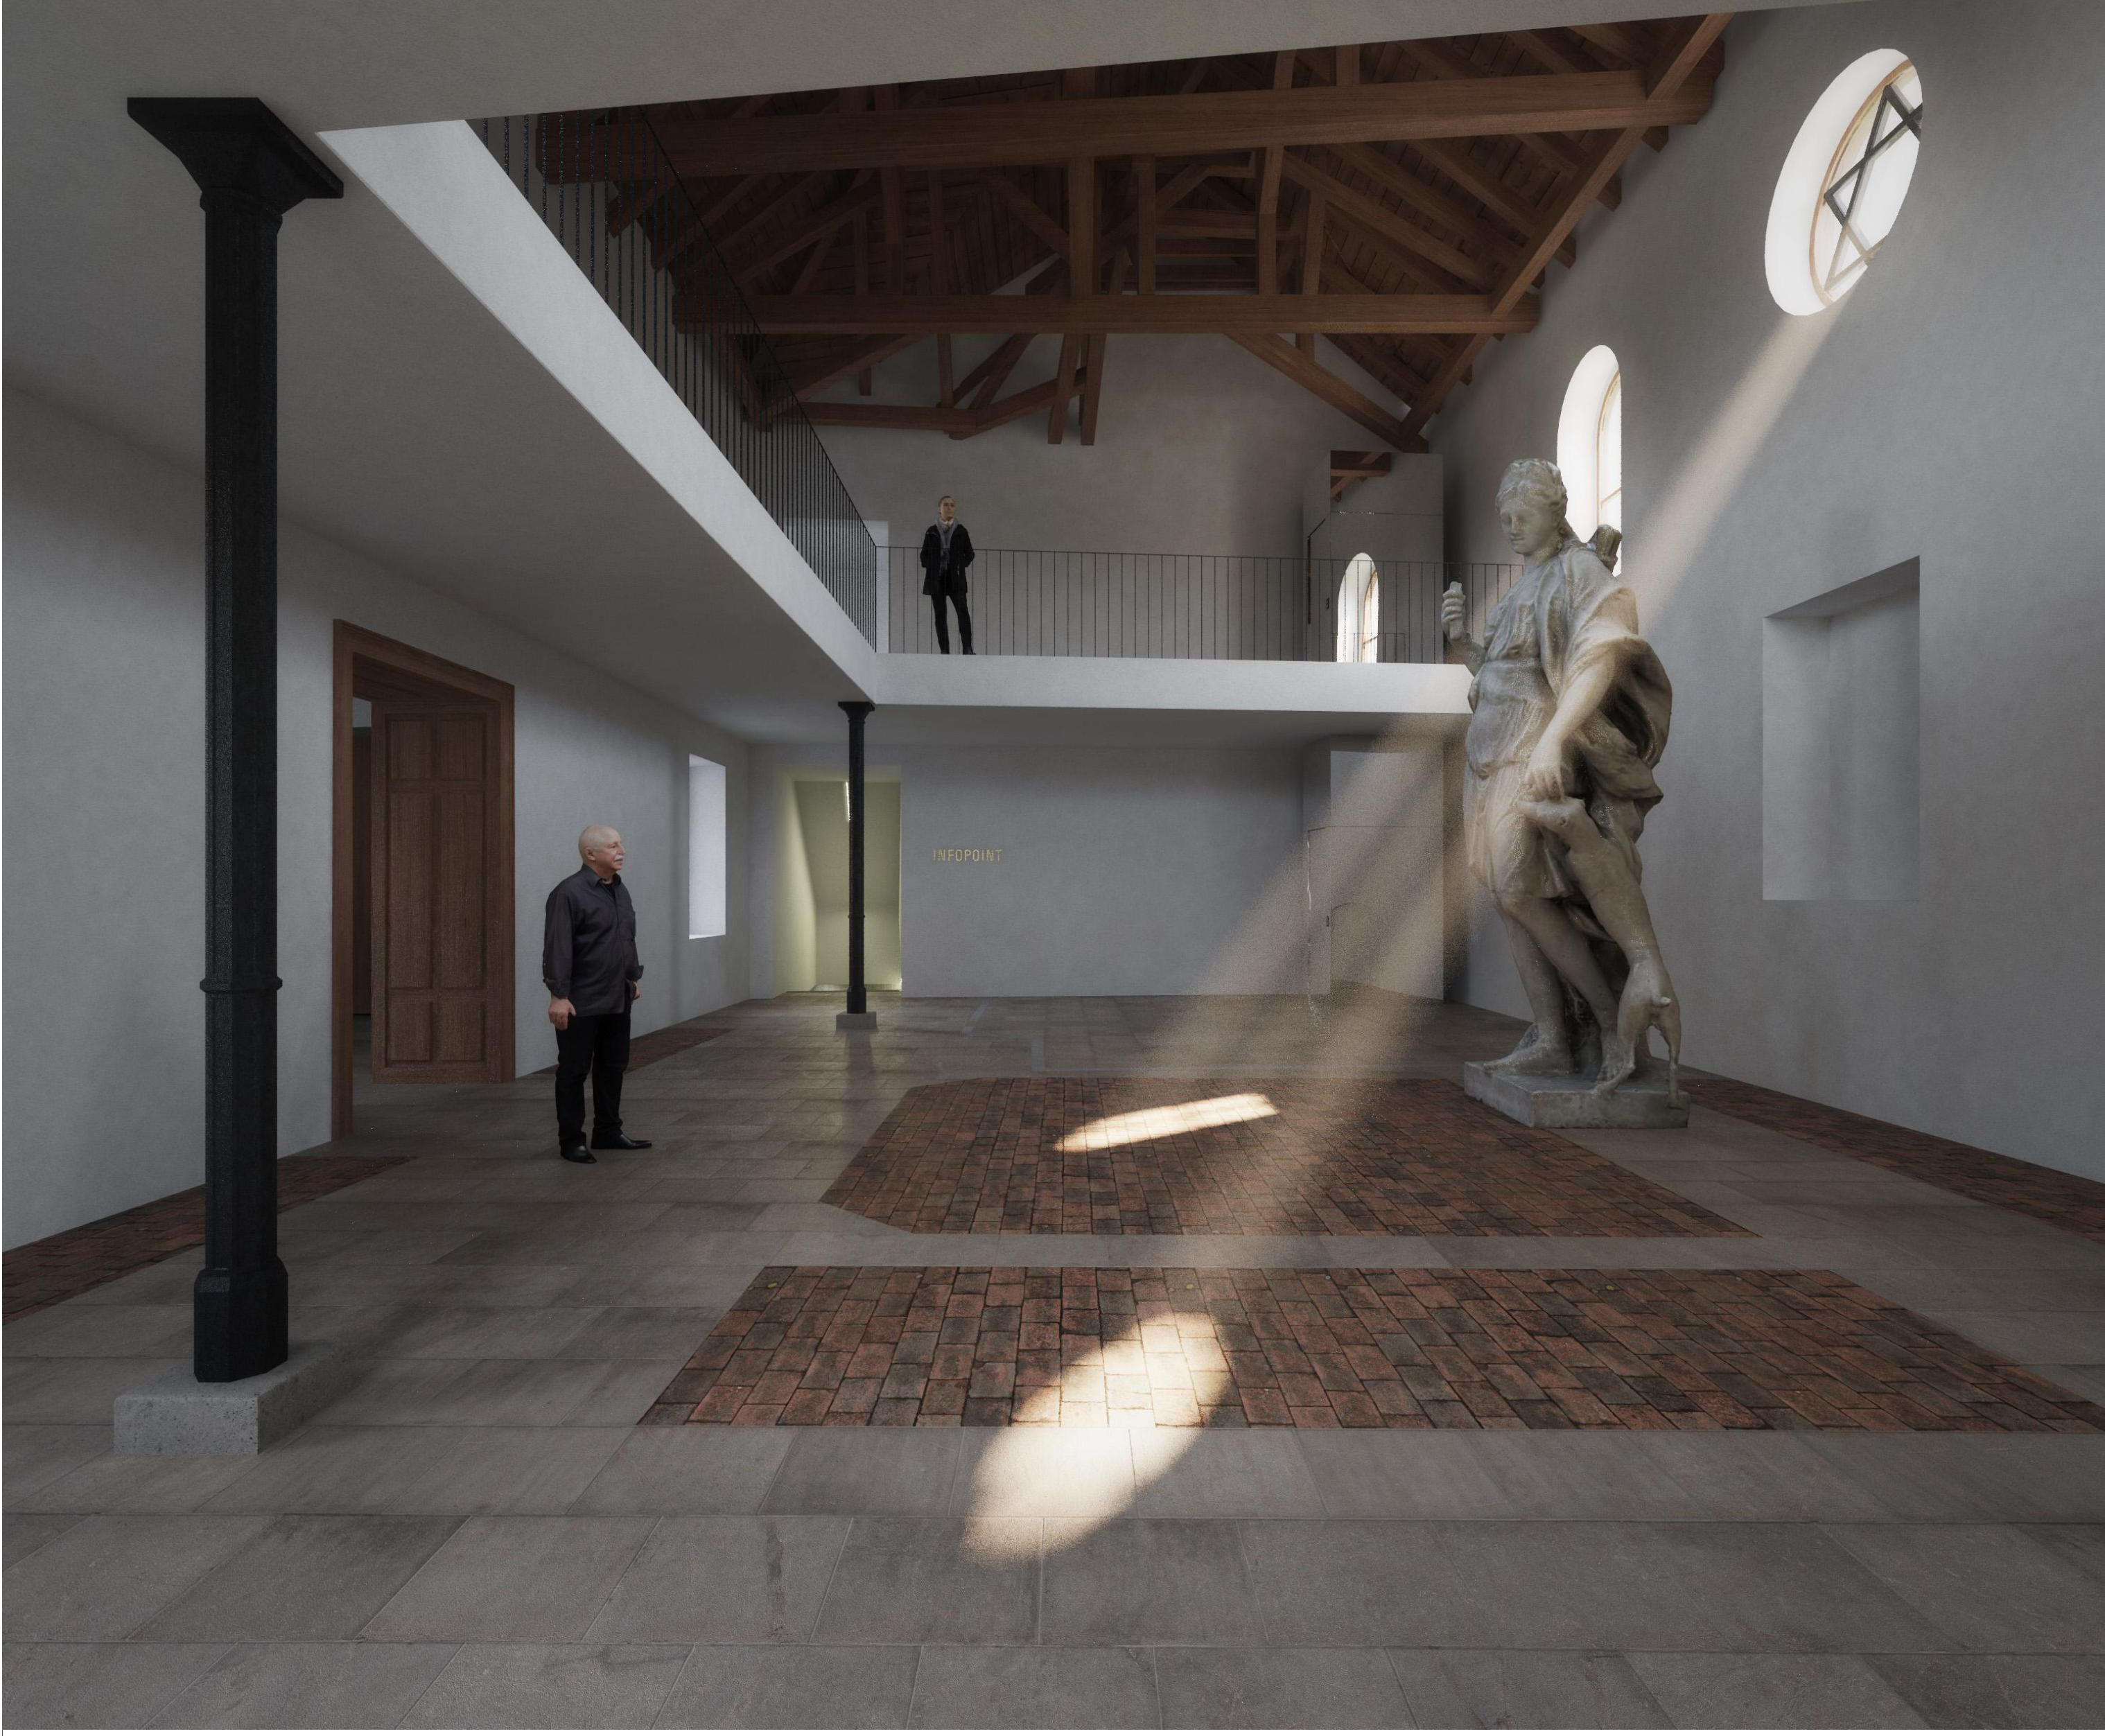
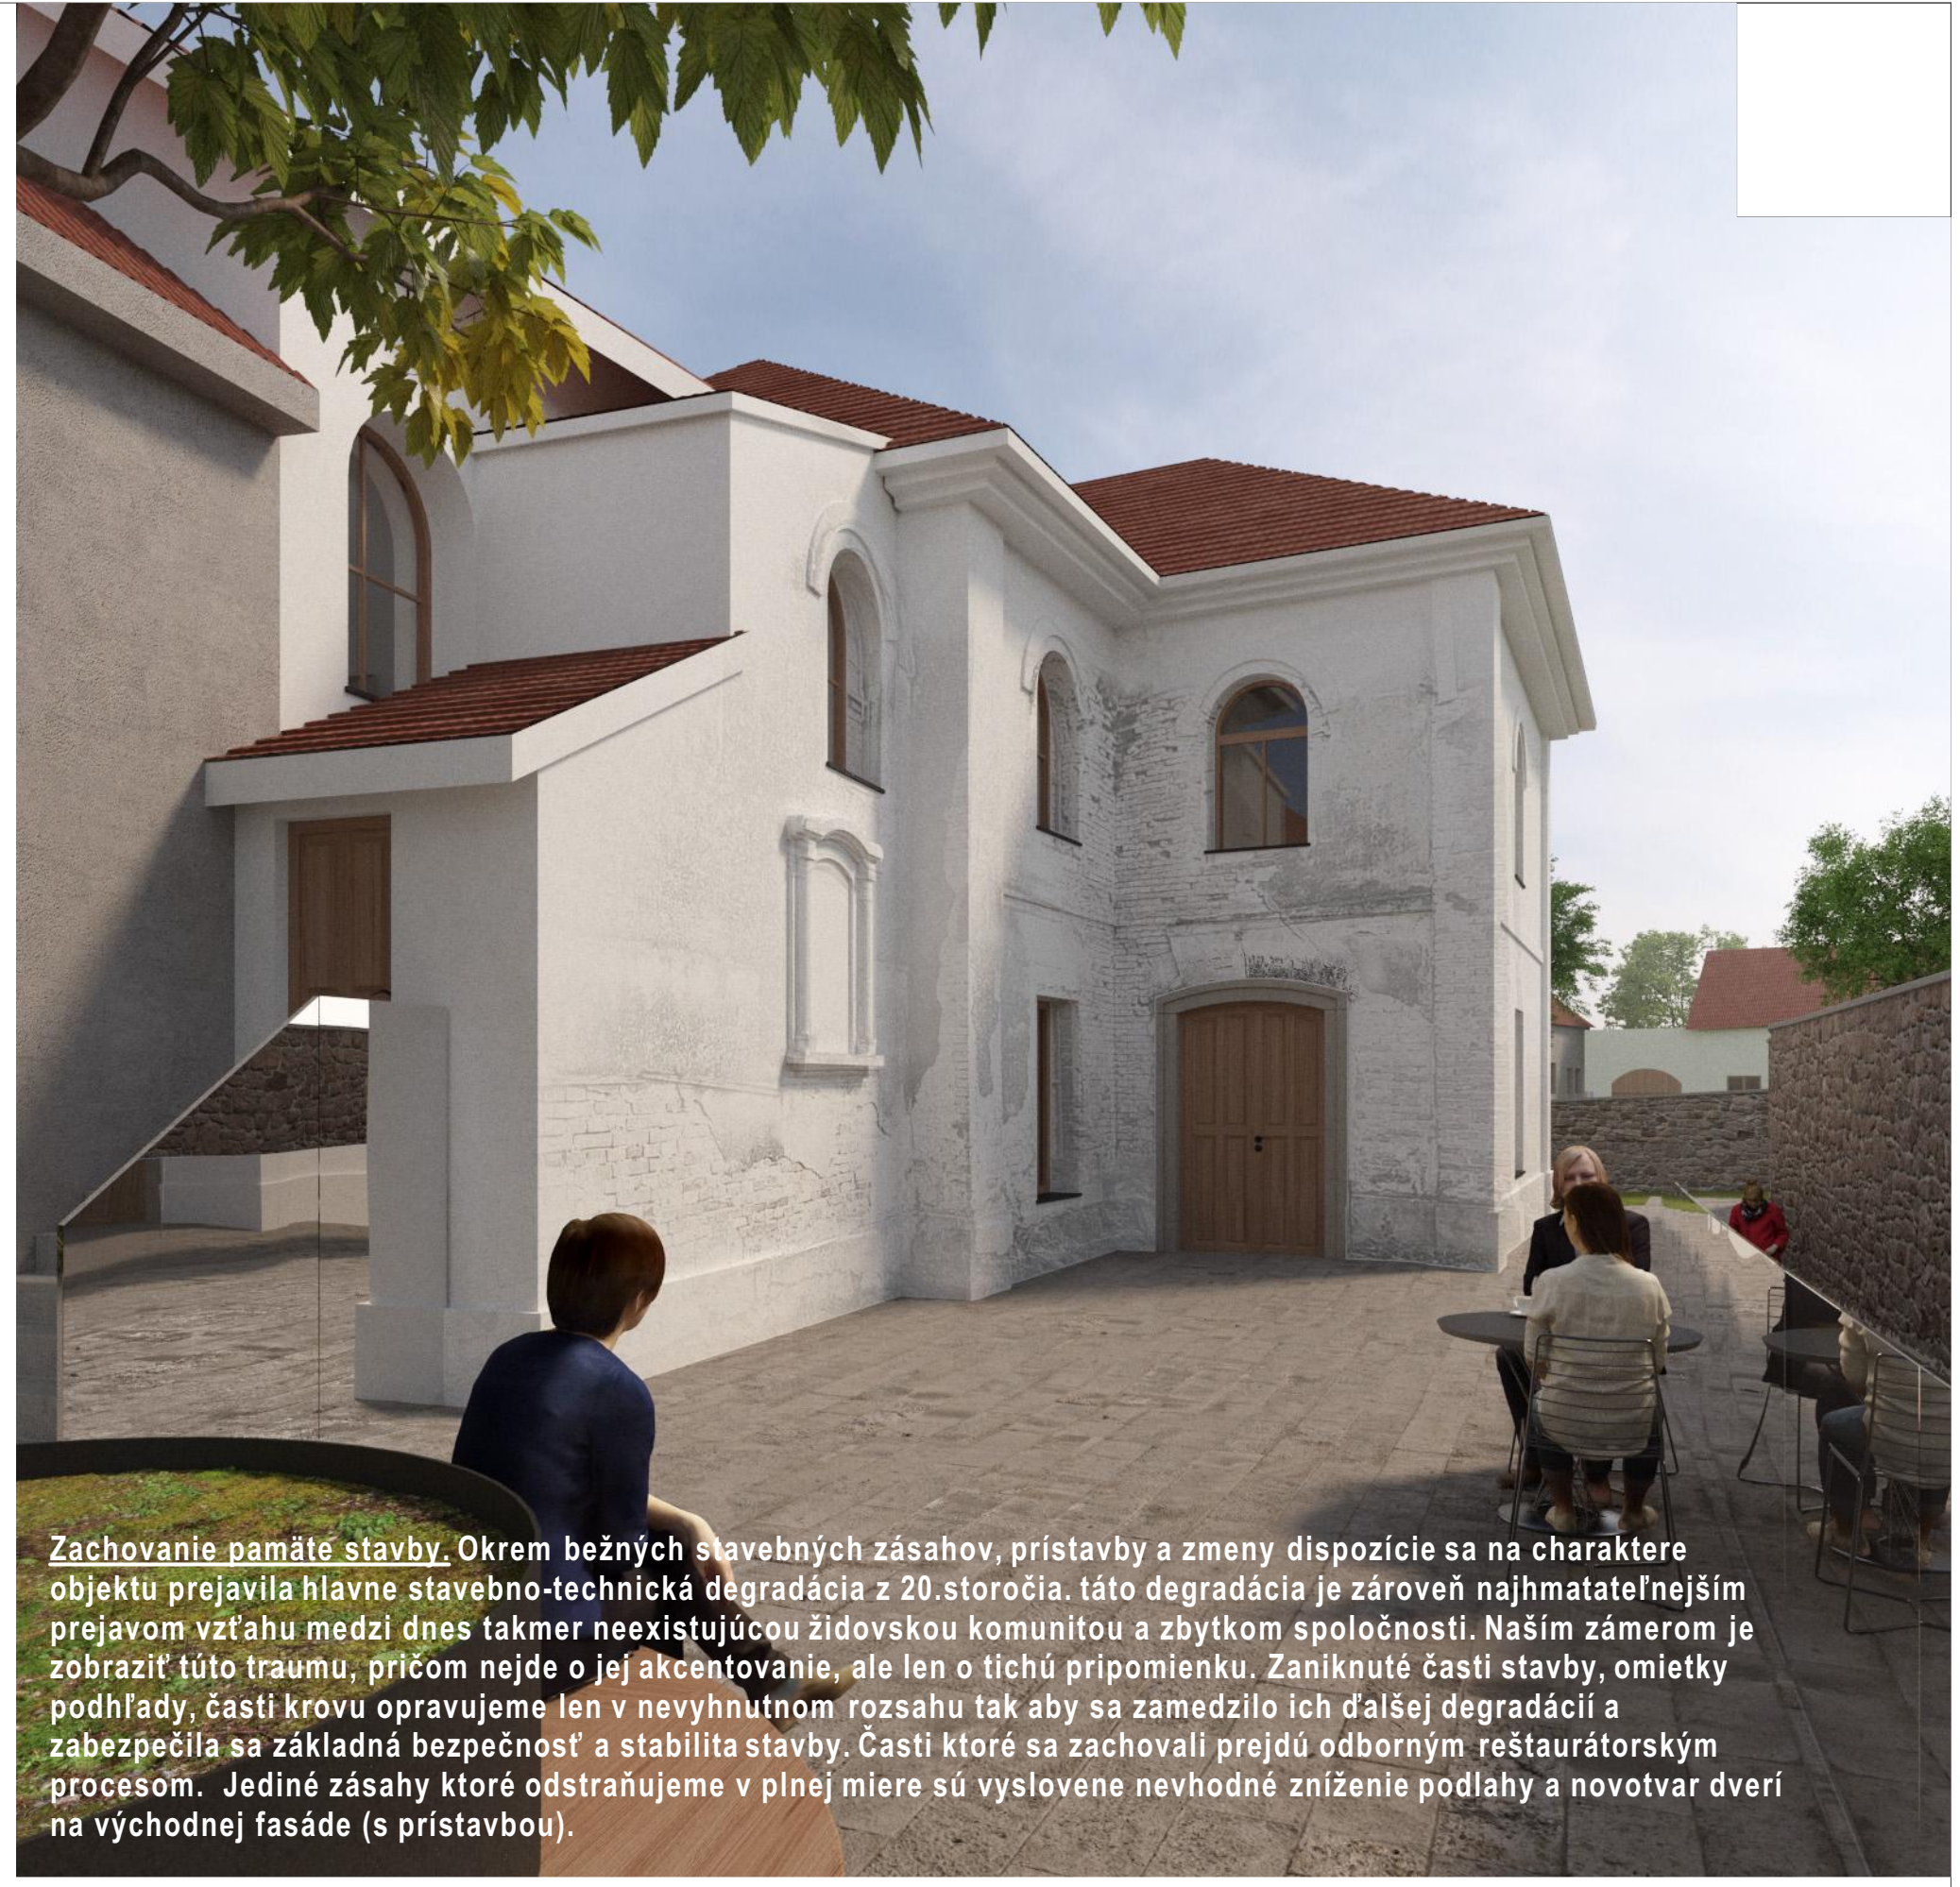
Minimalizácia zásahov do interiéru. Jediný novotvar v hlavnom priestore predstavuje domový výťah pre jednu imobilnú osobu. V snahe sprostredkovať logiku pôvodného objektu nevňšame do priestoru interiérové schodisko.

Interiérový pohľad z hlavnej sály synagógy. V SZ rohu je viditeľný prístup na schodisko - do podzemnej prístavby infopointu.

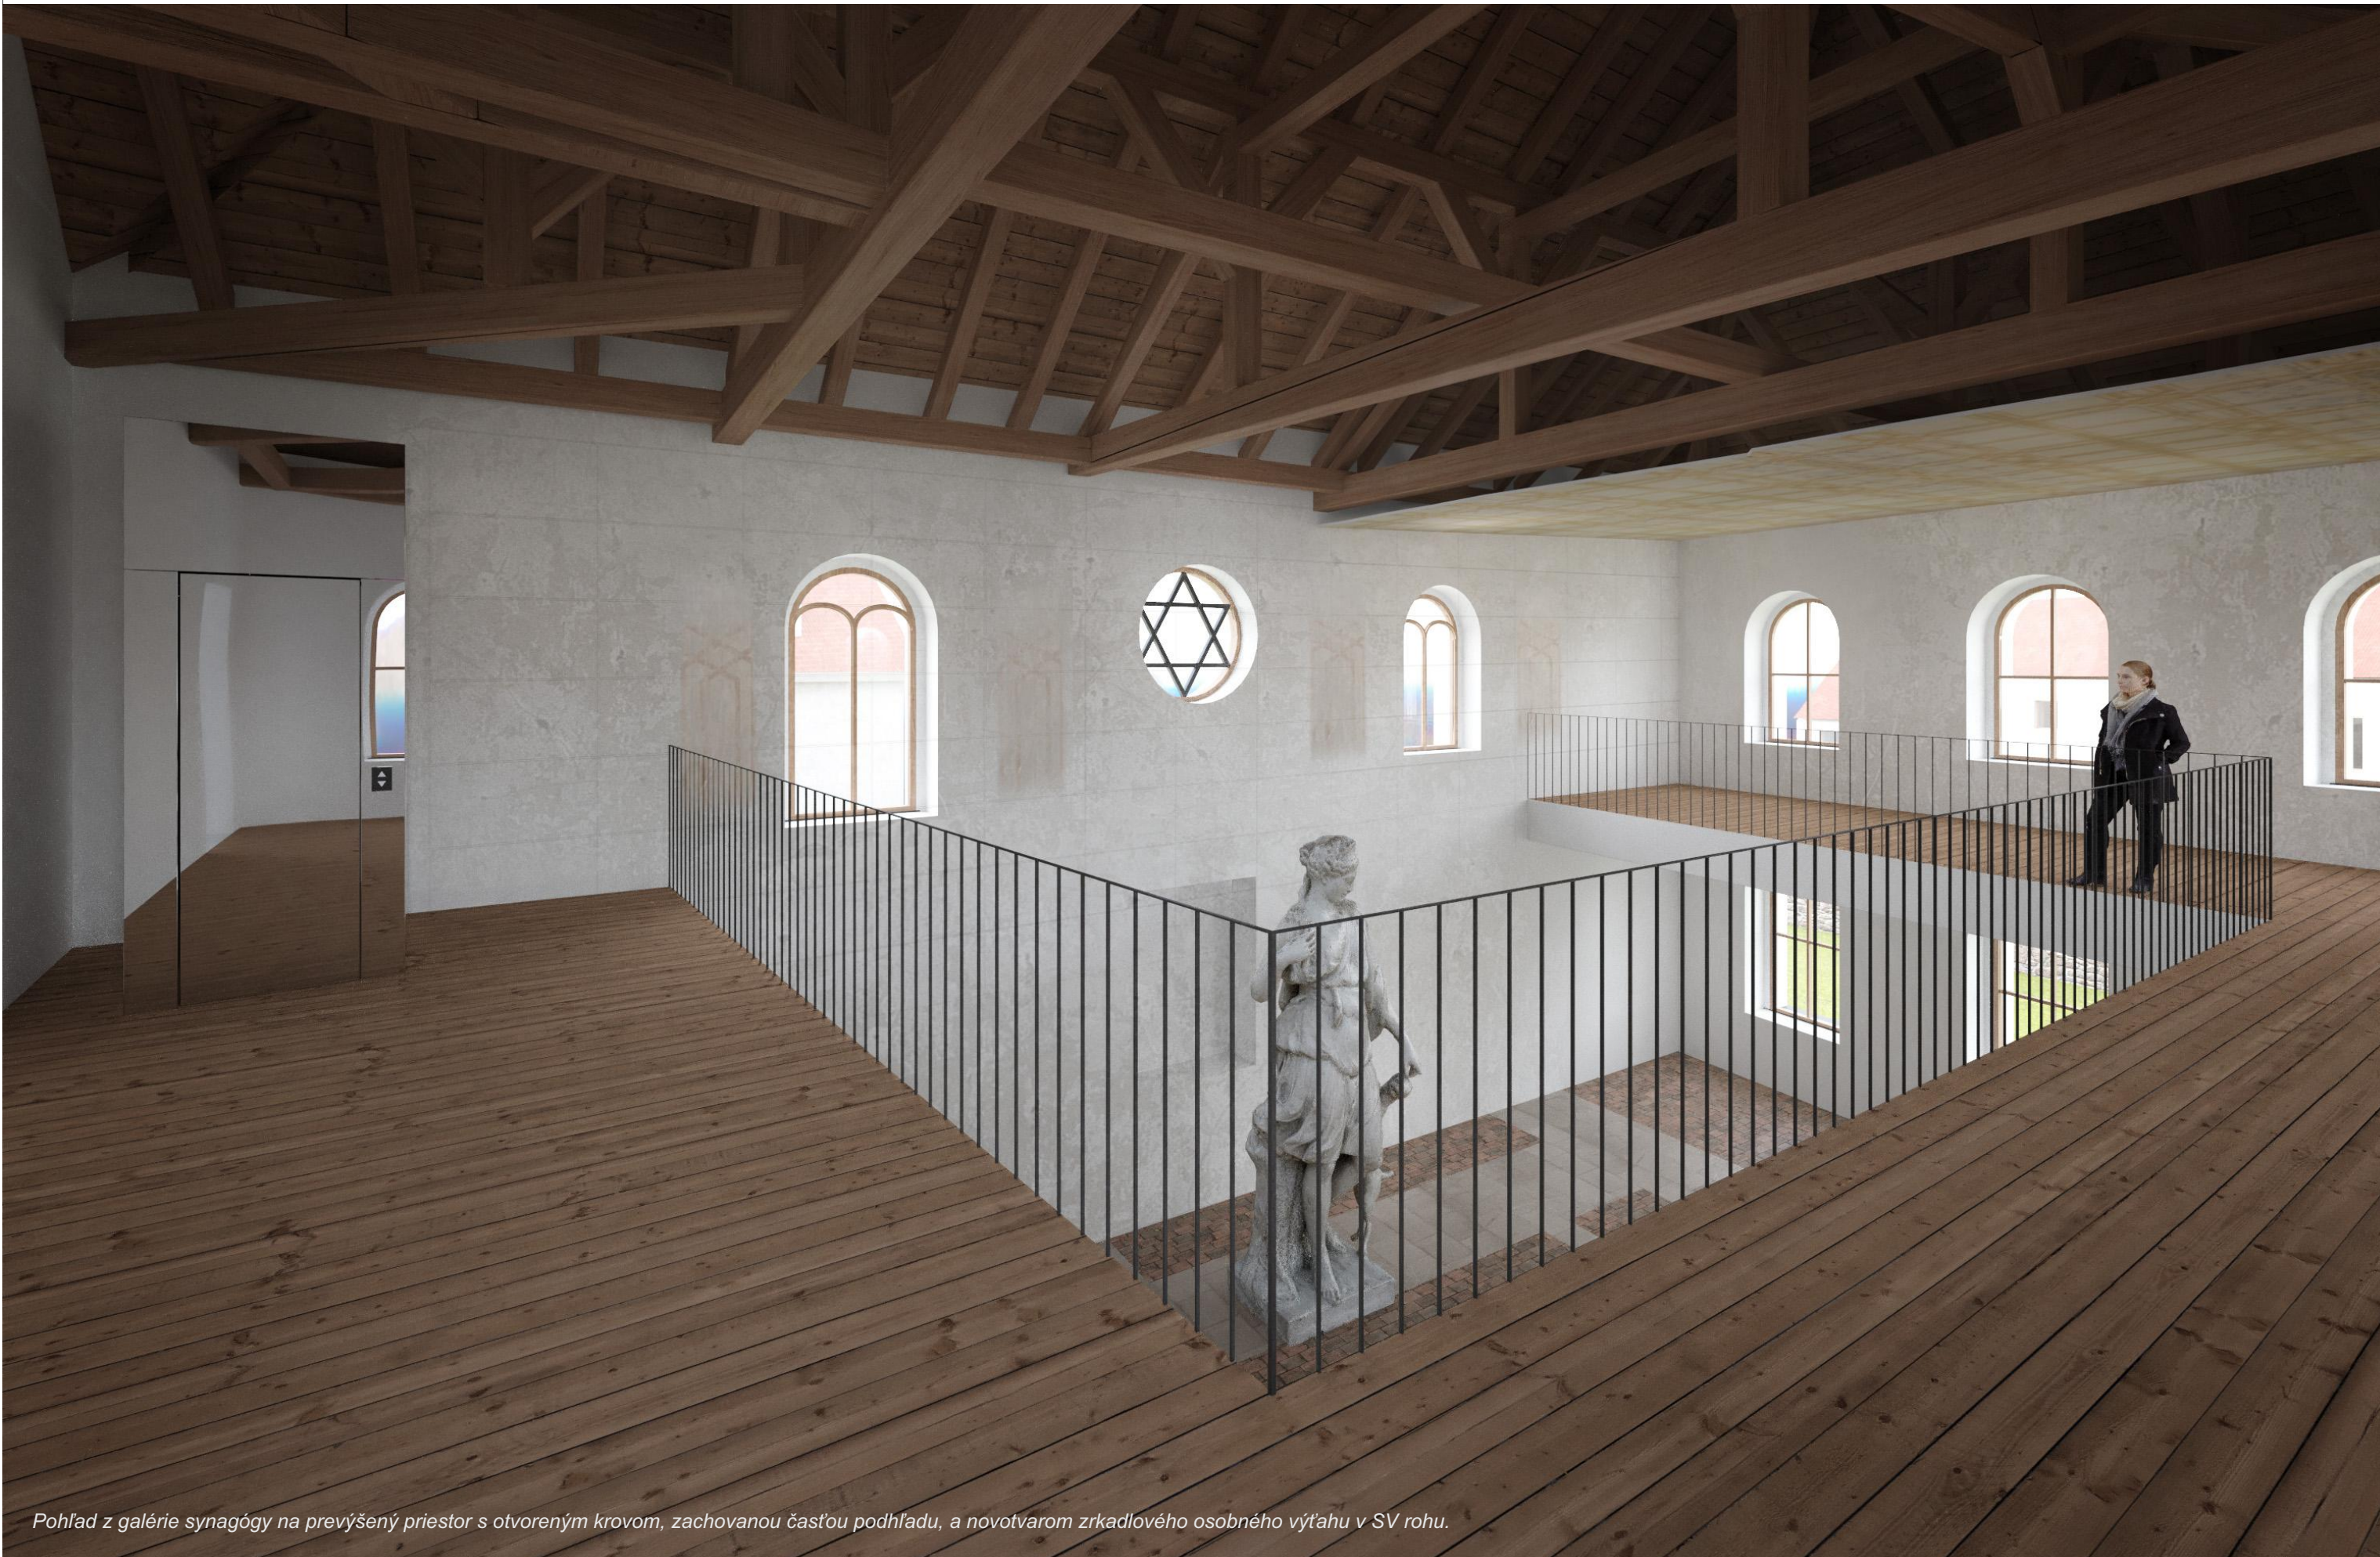
**Zachovanie pamäte stavby.** Okrem bežných stavebných zásahov, prístavby a zmeny dispozície sa na charaktere objektu prejavila hlavne stavebno-technická degradácia z 20. storočia. Táto degradácia je zároveň najhmatateľnejším prejavom vzťahu medzi dnes takmer neexistujúcou židovskou komunitou a zbytkom spoločnosti. Naším zámerom je zobrazit túto traumu, pričom nejde o jej akcentovanie, ale len o tichú pripomienku. Zaniknuté časti stavby, omietky podhľady, časti krovu opravujeme len v nevyhnutnom rozsahu tak aby sa zamedzilo ich ďalšej degradácii a zabezpečila sa základná bezpečnosť a stabilita stavby. Časti ktoré sa zachovali prejdú odborným reštaurátorským procesom. Jediné zásahy ktoré odstraňujeme v plnej miere sú vyslovene nevhodné zníženie podlahy a novotvar dverí na východnej fasáde (s prístavbou).

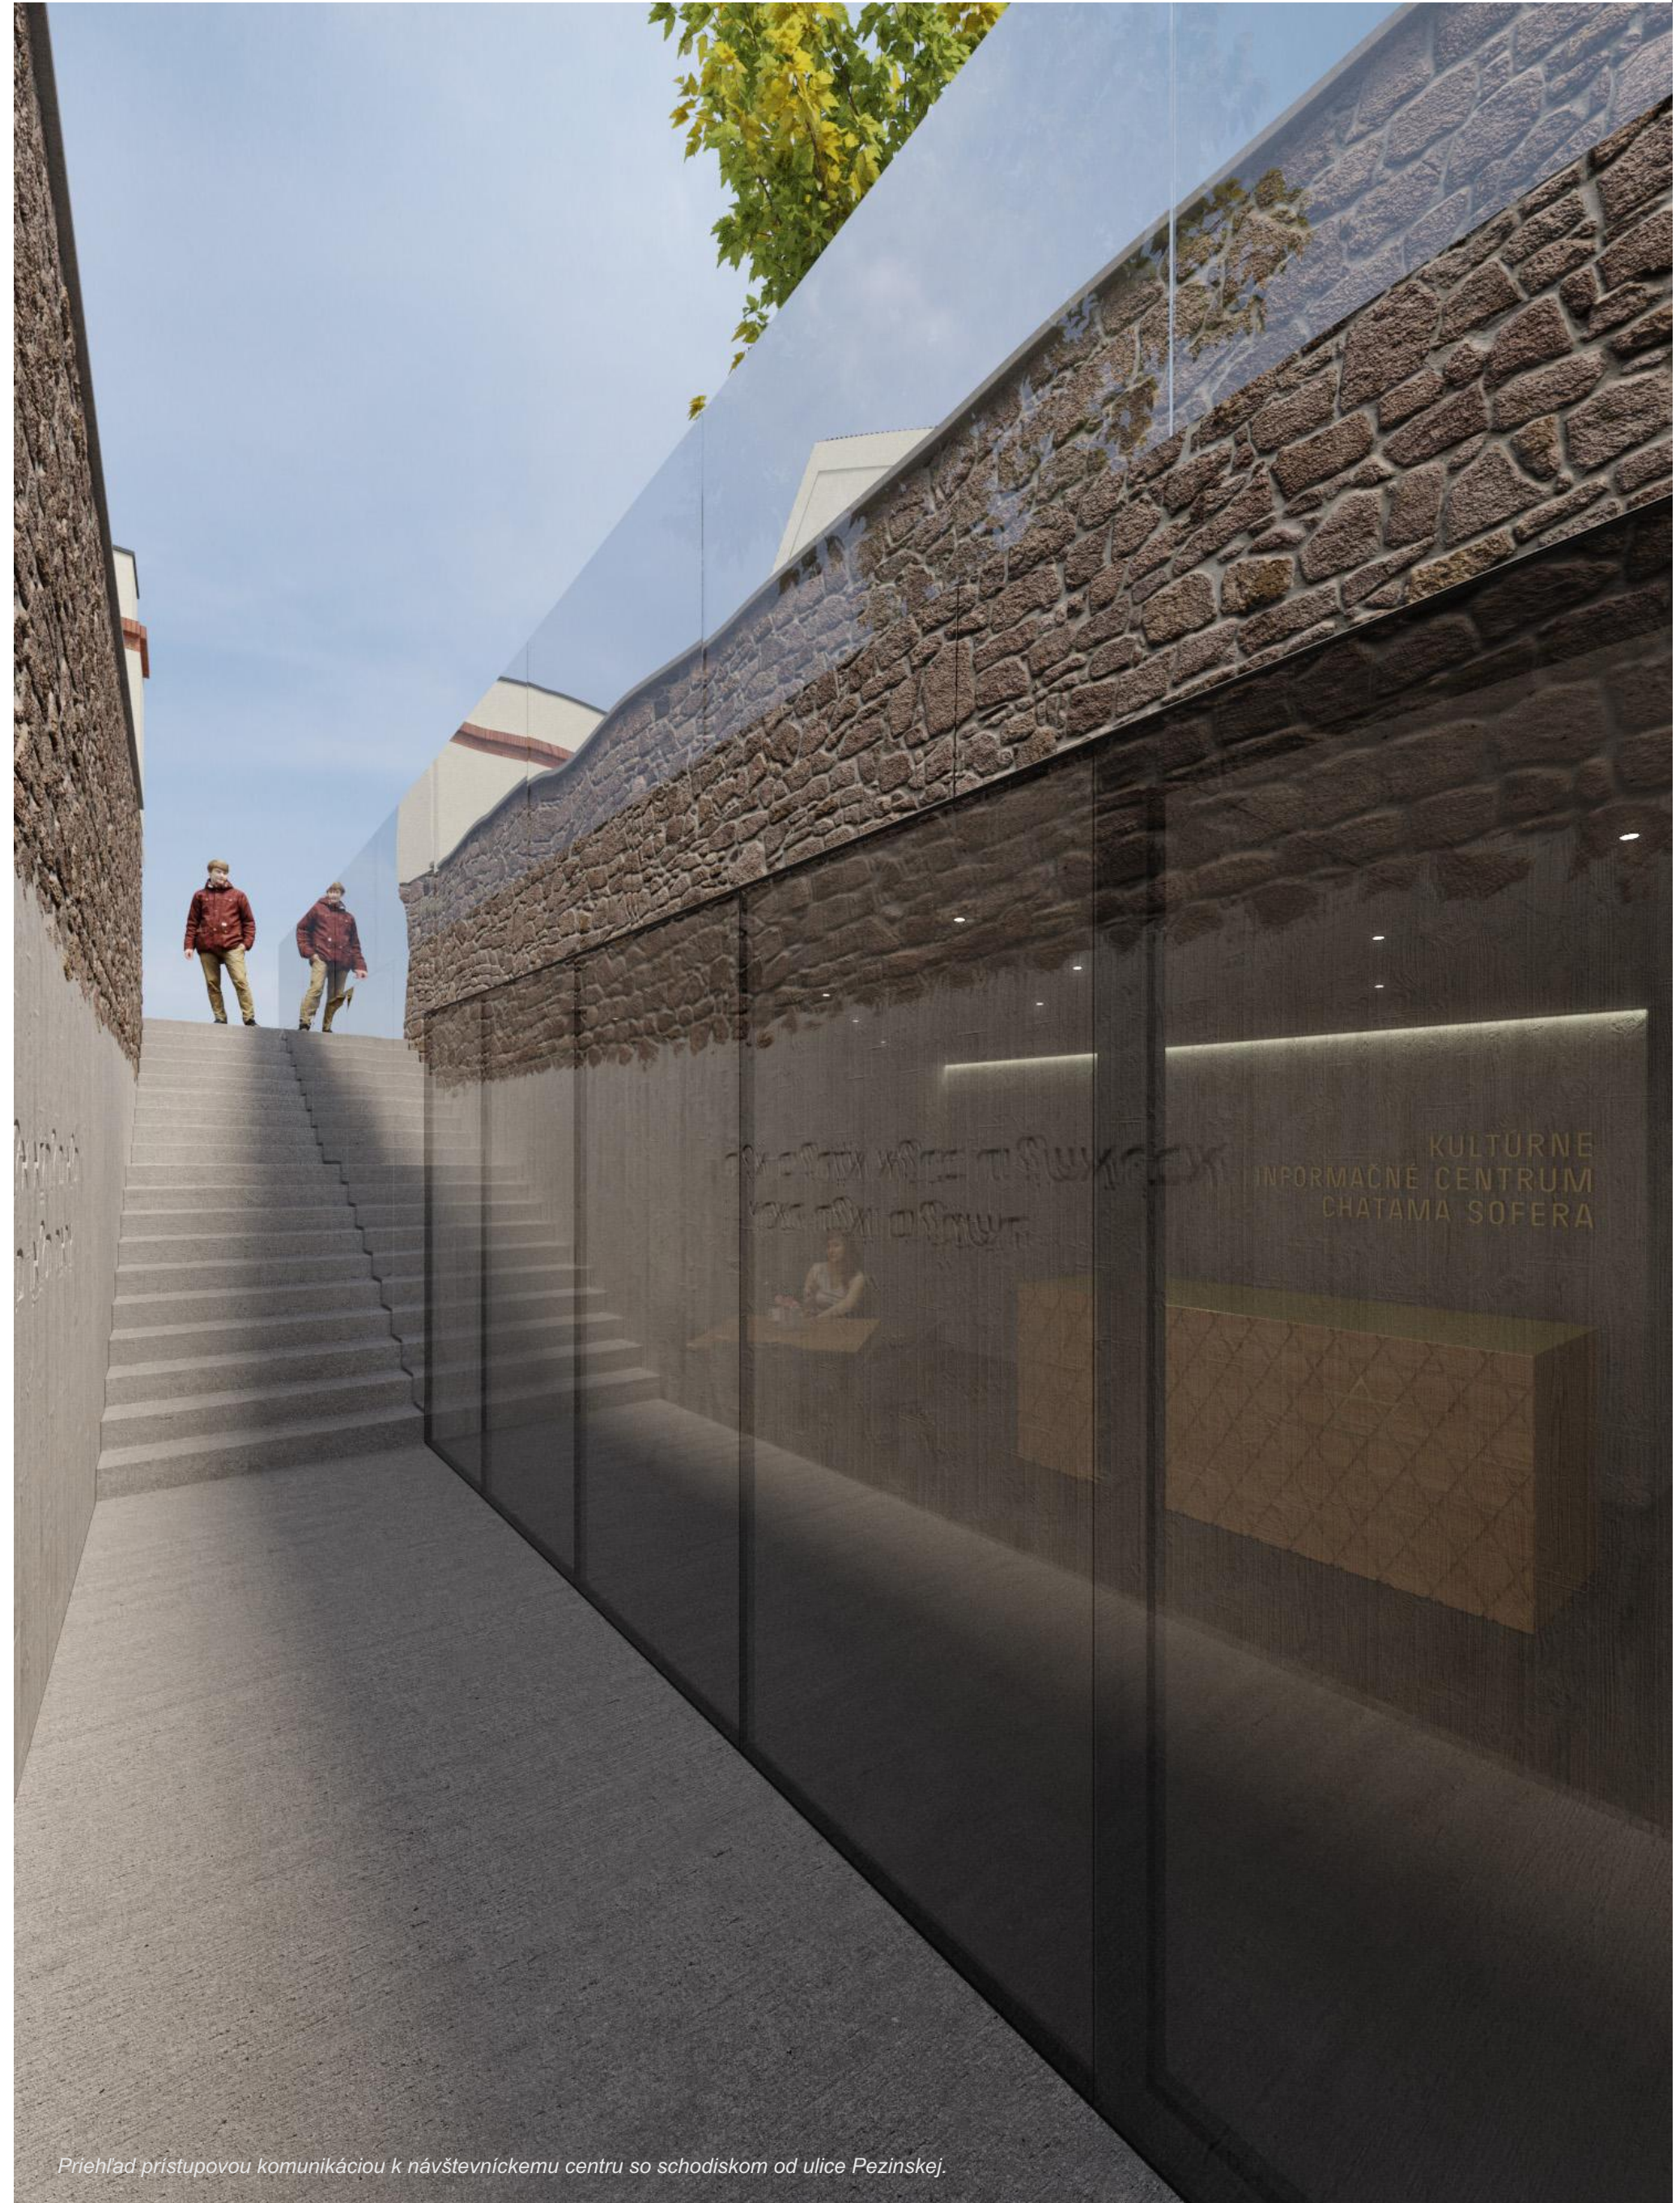
Pohľad z galérie synagógy na prevýšený priestor s otvoreným krovom, zachovanou časťou podlahy, a novotvarom zrkadlového osobného výťahu v SV rohu.
