Žiadosť o objekt bývalej MŠ Krásnohorská 14, Bratislava

Vec: Rekonštrukcia objektu na Krásnohorskej 14 v Bratislave

2.2 RIEŠENIE POSUDKU

2.2.1 Popis zdokumentovaných porúch a nedostatkov vyplývajúcich na odolnosť, bezpečnosť a stabilitu predmetného objektu.

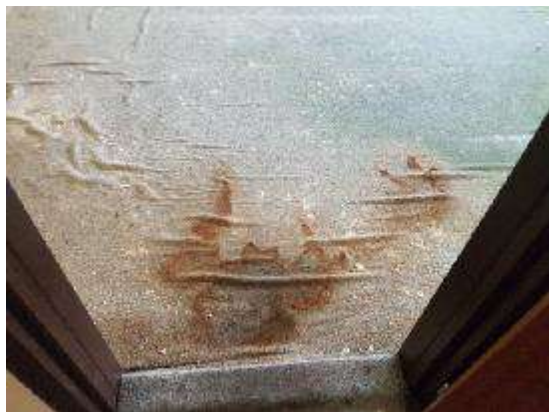
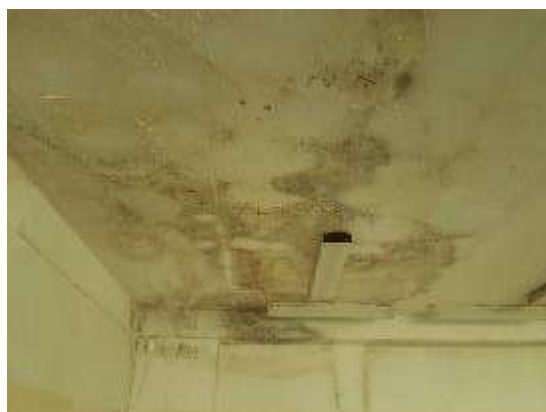
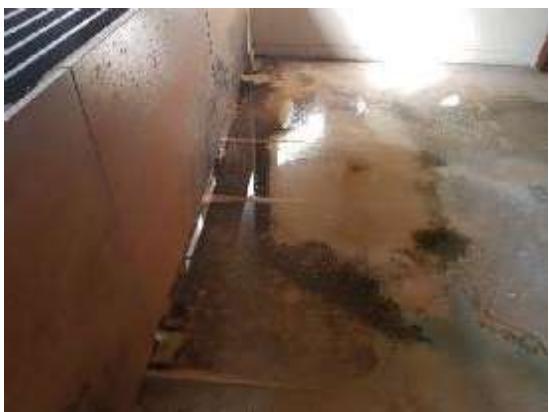
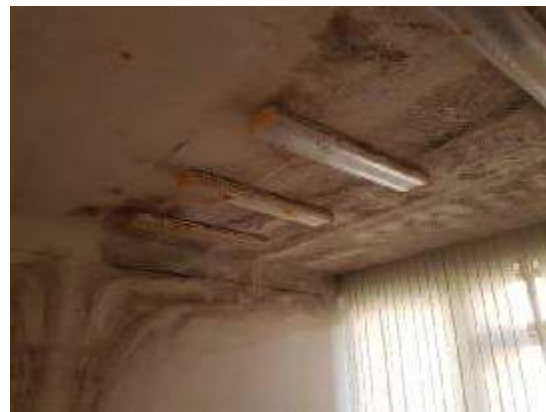
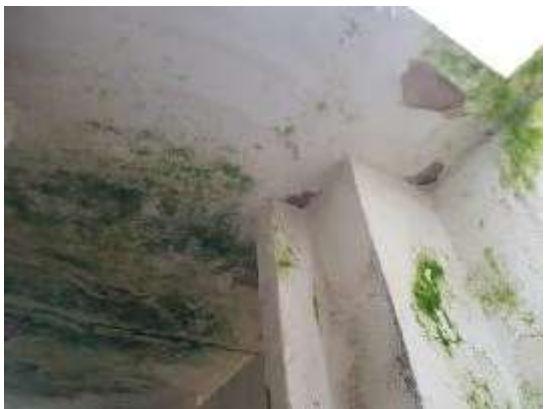
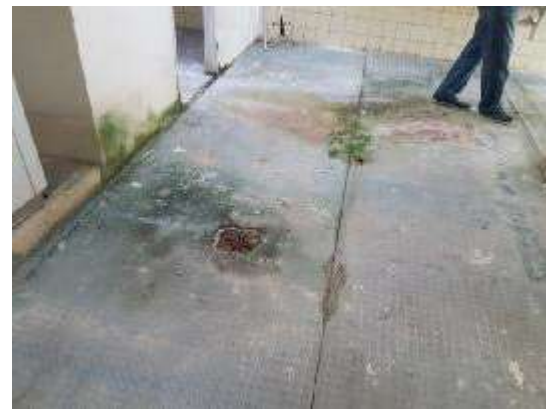
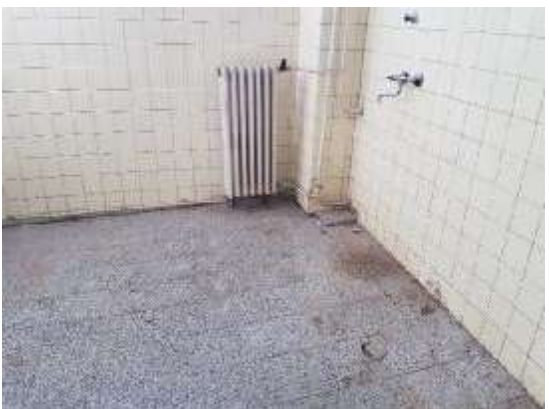
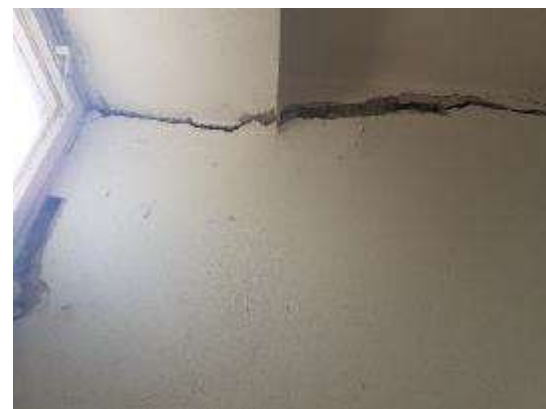
<p>Obnažená výstuž priečneho prievlaku nosného systému objektu. Betón je v obnažení zvetraný. Výstuž skorodovaná s malou súdržnosťou s betónom. Betón je nasiaknutý, vlhký, pri dotyku sa drolí. Omietka mokrá, plastická. V niektorých miestach kvapkajúca voda z trhlín v blízkej pracovnej škáre prievlakov. Postih je len na pár miestach stĺpov a prievlakov NK objektu.</p>
 	<p>Omietka navlhnutá, mokrá od vlhkosti prostredia a priesaku dažďovej vody z oblasti strechy. Voda so strechy steká na prievlak na základe nefunkčnej hydroizolácie a poruchovosti strechy (nadmerné trhliny v kryte – IPA – dva až tri vrstvy). Týmto sa voda dostáva a znehodnocuje úložný zub s panelmi stropného systému. Úložné plochy nosníkov sú pravdepodobne navlhnuté a so zníženou odolnosťou na šmyk.</p>
 	<p>Medzi panelová pracovná škára stropných panelov. Obnažená až po výstuž jednoduchým klepaním kladiva. Betón navlhnutý, zvetraný, po dotknutí s omietkou plasticky – pieskovitý. Výstuž skorodovaná, napučaná. Výskyt priesaku vody v podobe kvapkania. Nad panelmi sa nachádza poškodená strešná konštrukcia objektu s porušenou povrchovou hydroizoláciou.</p>

<p>Vlhkosťou porušené obvodové panely parapetov typu Hurdís. Ide o keramické stenové panely hrúbky 250mm. Panely tvorené na výšku asi z jedného, max. dvoch kusov. Keramický prvok je popraskaný, zvetraný. Pod panelom sa nachádza dotrhaná a znehodnotená hydroizolácia typu IPA alebo Tér papier. Navlhnutie od spodnej časti je približne do výšky 300mm.</p>
 	<p>Obité stenové panely parapetov od omietky hrubej min. 30mm – 35mm. Od spodného okraja panela a mieste styku zvislého napojenia je viditeľné zvlhnutie keramického prvku. Zvetraná omietka a trhliny v nej.</p>
 	<p>Zatečený stropný systém v oblasti jedálne. S kuchyňou ide o jednu z najviac znehodnotených oblastí objektu bývalej školy. Najväčším dôvodom znehodnotenia a vzniku porúch na vodorovných a zvislých konštrukciách je nefunkčná strecha – zla izolácia a nefunkčný odvod vody so strechy. Stropy a steny sú navlhnuté, zvetrané, napadnuté hnilobou a najmä pretekajú v medzi škárových oblastiach.</p>

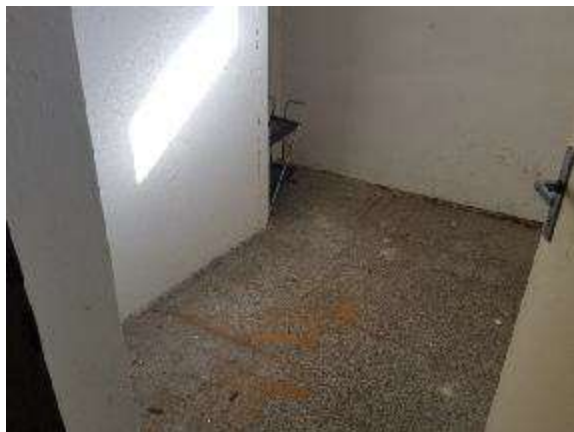
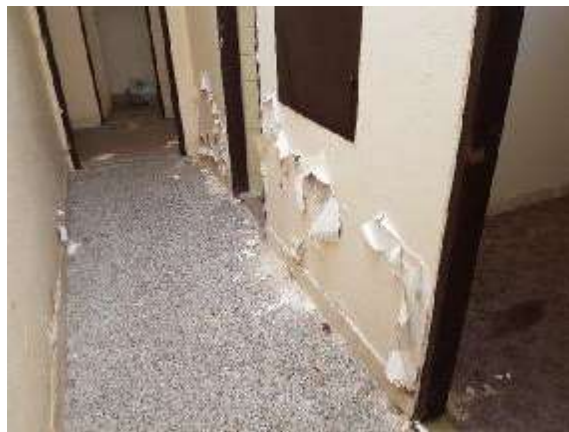
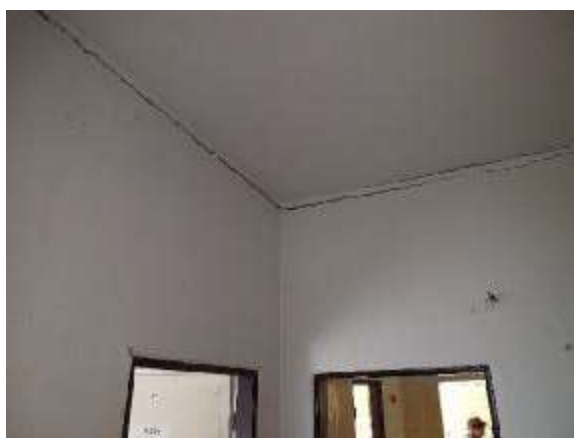
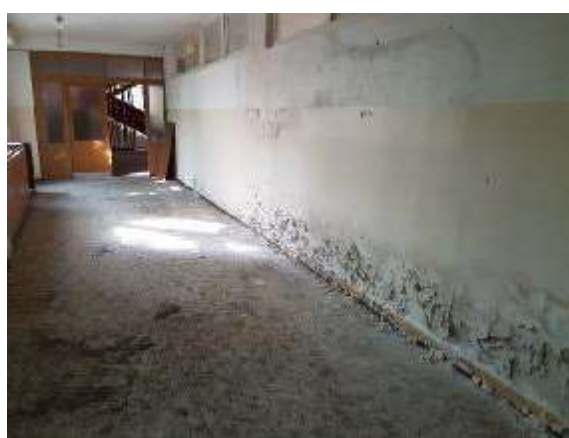
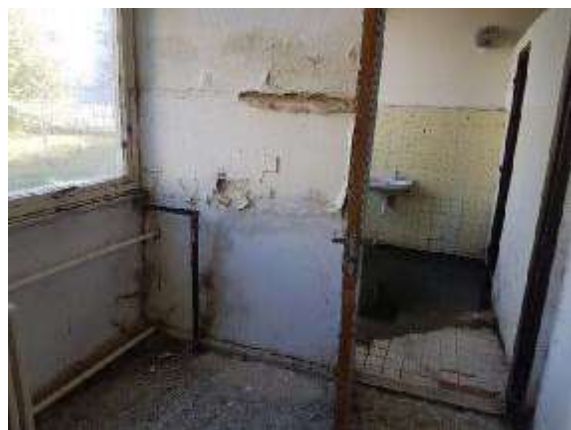
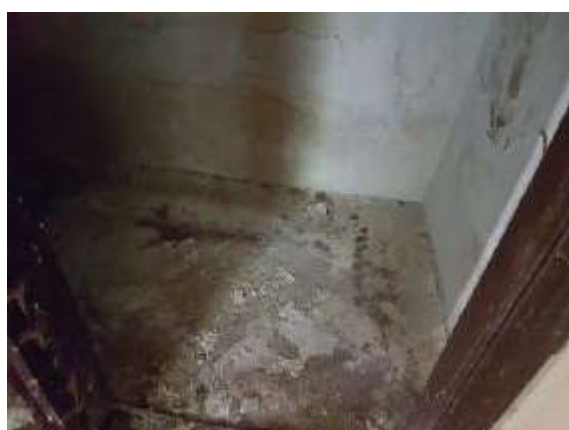
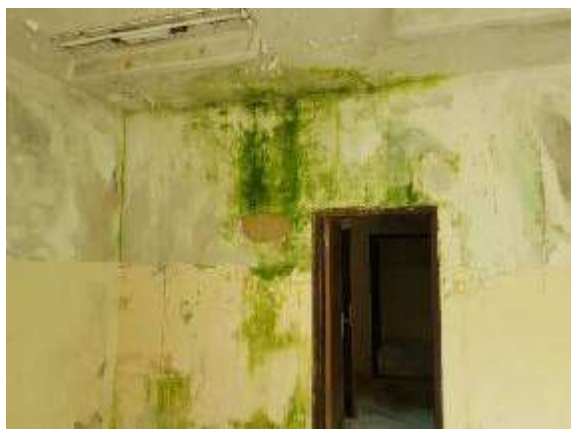
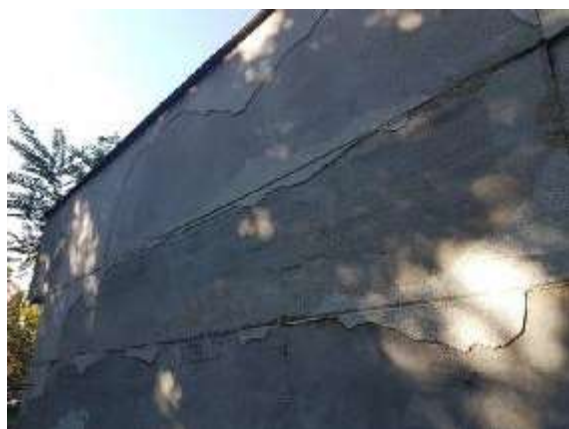
Počas obhliadky a sondážnych prác, sme sa zamerali taktiež na konštrukcie výplňových murovaných stien prízemia s nadmernými trhlinami a prasklinami v oblasti ložných a styčných škár, poklesnutej podkladovej dosky objektu po obvode objektu, priesakom zrážkovej vody cez stropný systém v oblasti uloženia stropných predpätých panelov na pozdĺžne a priečne prievlaky nosného systému, výkvetmi a stalaktitmi v oblasti prietokov vody v strope, obnaženou výstužou ŽB prefabrikovaných konštrukcii stĺpov a prievlakov NK, roztvoreným pracovným škáram prievlakov v oblasti prízemia vplyvom prietoku vody, popraskanou a zavlhnutou omietkou, nefunkčnosťou zvodov vody so strechy, narušení izolácie strechy, parabolickému pretvoreniu rovinatosti strechy a tvorbe záchytných kaluží, nadmernému znečisteniu povrchu strechy listami stromov, návejom nečistôt a nánosom smogu.

<p>Táto skutočnosť nasvedčuje poruche väčšiny výplňových stien po obvodě objektu. Výplňové steny o hrúbke 100 – 125mm tvorené buď z plnej pálenej tehly CP alebo pórobetónových tvaroviek PB sú narušené v hornej ložnej škáre v styku stena – strop. Tieto poruchy sú v podobe trhlín a prasklín. Z hornej stykovej ložnej škáry tiež prechádzajú trhliny smerom nadol v podobe rohových trhlín alebo prasklín.</p>
 	<p>Veľkosť trhlín bola meraním určená od 0,5mm do 7,0mm až 15,0mm. Všetky trhliny sú kontinuálne a spojité. Oddielovanie škár je s určitou spoľahlivosťou spôsobené poklesom podkladovej dosky. Ku poklesu došlo pravdepodobne vplyvom málo zhutneného podlažia a malej ohybovej tuhosti dosky s voľným okrajom pri základe – stužidle.</p>
 	<p>Názornosť merania zvislých trhlín v rohovej oblasti výplňových stien obvodových časti objektu. Trhlinka vzniknutá vplyvom pootočenia steny od poklesu jednej zo strán. Steny sú priamo ukladané na podkladovú dosku bez základových pásov, alebo prepojenia so stužidlami základových pätičiek NK.</p>
