Názov stavby:	Domov sociálnych služieb pre deti a Rehabilitačné stredisko ROSA , Dúbravská cesta 1802/1 , 841 04 Karlová Ves	
Parcela:	2641	
Kraj:	Bratislavský	
Okres:	Bratislava	
Obec:	Bratislava – Karlová Ves	
Katastrálne územie:	Karlová Ves	
Stupeň dokumentácie:	Posúdenie stavu objektu	
Charakteristika stavby:	Jestvujúca stavba	
Investor (stavebník):	Bratislavský samosprávny kraj, Sabinovská 16, Bratislava, PSC 820 05, SR	
Generálny projektant:	Ing. Kypus Rastislav Lúky 528/1, 013 14 Kamenná Poruba, Žilina www.kproject.sk	
Hlavný projektant:	Ing. Rastislav Kypus	0903 545 821
Hlavný inžinier projektu (HIP):	Ing. Rastislav Kypus	0903 545 821
Stavebné konštrukcie:	Ing. Rastislav Kypus	0903 545 821
Statika :	Ing. Ján Kavecký

Posudok je spracovaný na základe požiadavky investora o posúdenie aktuálneho stavu poškodenia strechy objektu par.č. 2641, nakoľko boli zistené poruchy objektu v časti strechy.

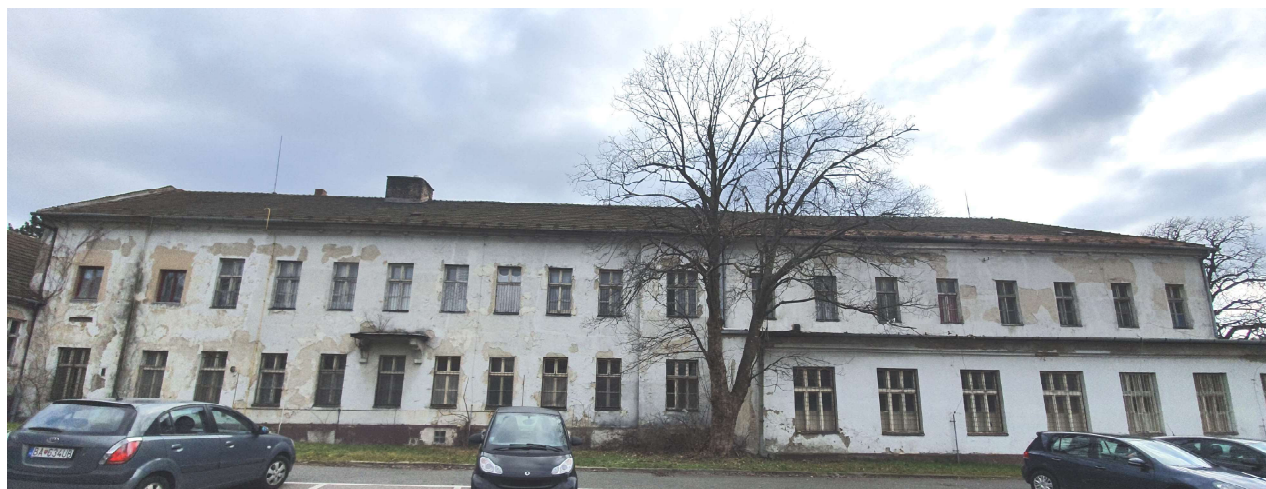
Jedná sa o dvojpodlažný objekt podpivničený s valbovou strechou a drevenými trámovými stropmi. Objekt je murovaný z plných pálených tehál . Obvodové steny sú široké 500 mm. Krytina je škridla. Schodisko je betónové s podestami. Stavba je v pôvodnom stave, vizuálne neboli zistené žiadne významné obnovy zasahujúce do konštrukcie objektu. Objekt bol postavený v rokoch 1960-65.
