diSam slovakia, s.r.o.<br>Bajkalská 31, 821 05 Bratislava<br>e-mail : office@disam.sk |                                  |                                                                                                                                 |        |   |        |        |       |         |
| PEČIATKA / PODPIS | | | | | | | | | |
| ČASŤ PROJEKTU | D | DOKUMENTÁCIA STAVEBNÝCH OBJEKTOV | | | | | | | |
| OBJEKT | SO-01 | KAŠTIEL - PRÍZEMIE | | | | | | | |
| PROFESIA | 1.3.5 | ELEKTROINŠTALÁCIE | | | | | | | |
| NÁZOV VÝKRESU | ROZVÁDZAČ R_PRÁČOVŇA | |

SAŇÁCIA NKP "PÁLFFYOVSKÝ KAŠTIEL"  
- stavebné úpravy prízemia po povodni

ROZVÁDZAČ R\_PRÁČOVŇA  
OSVETLENIE

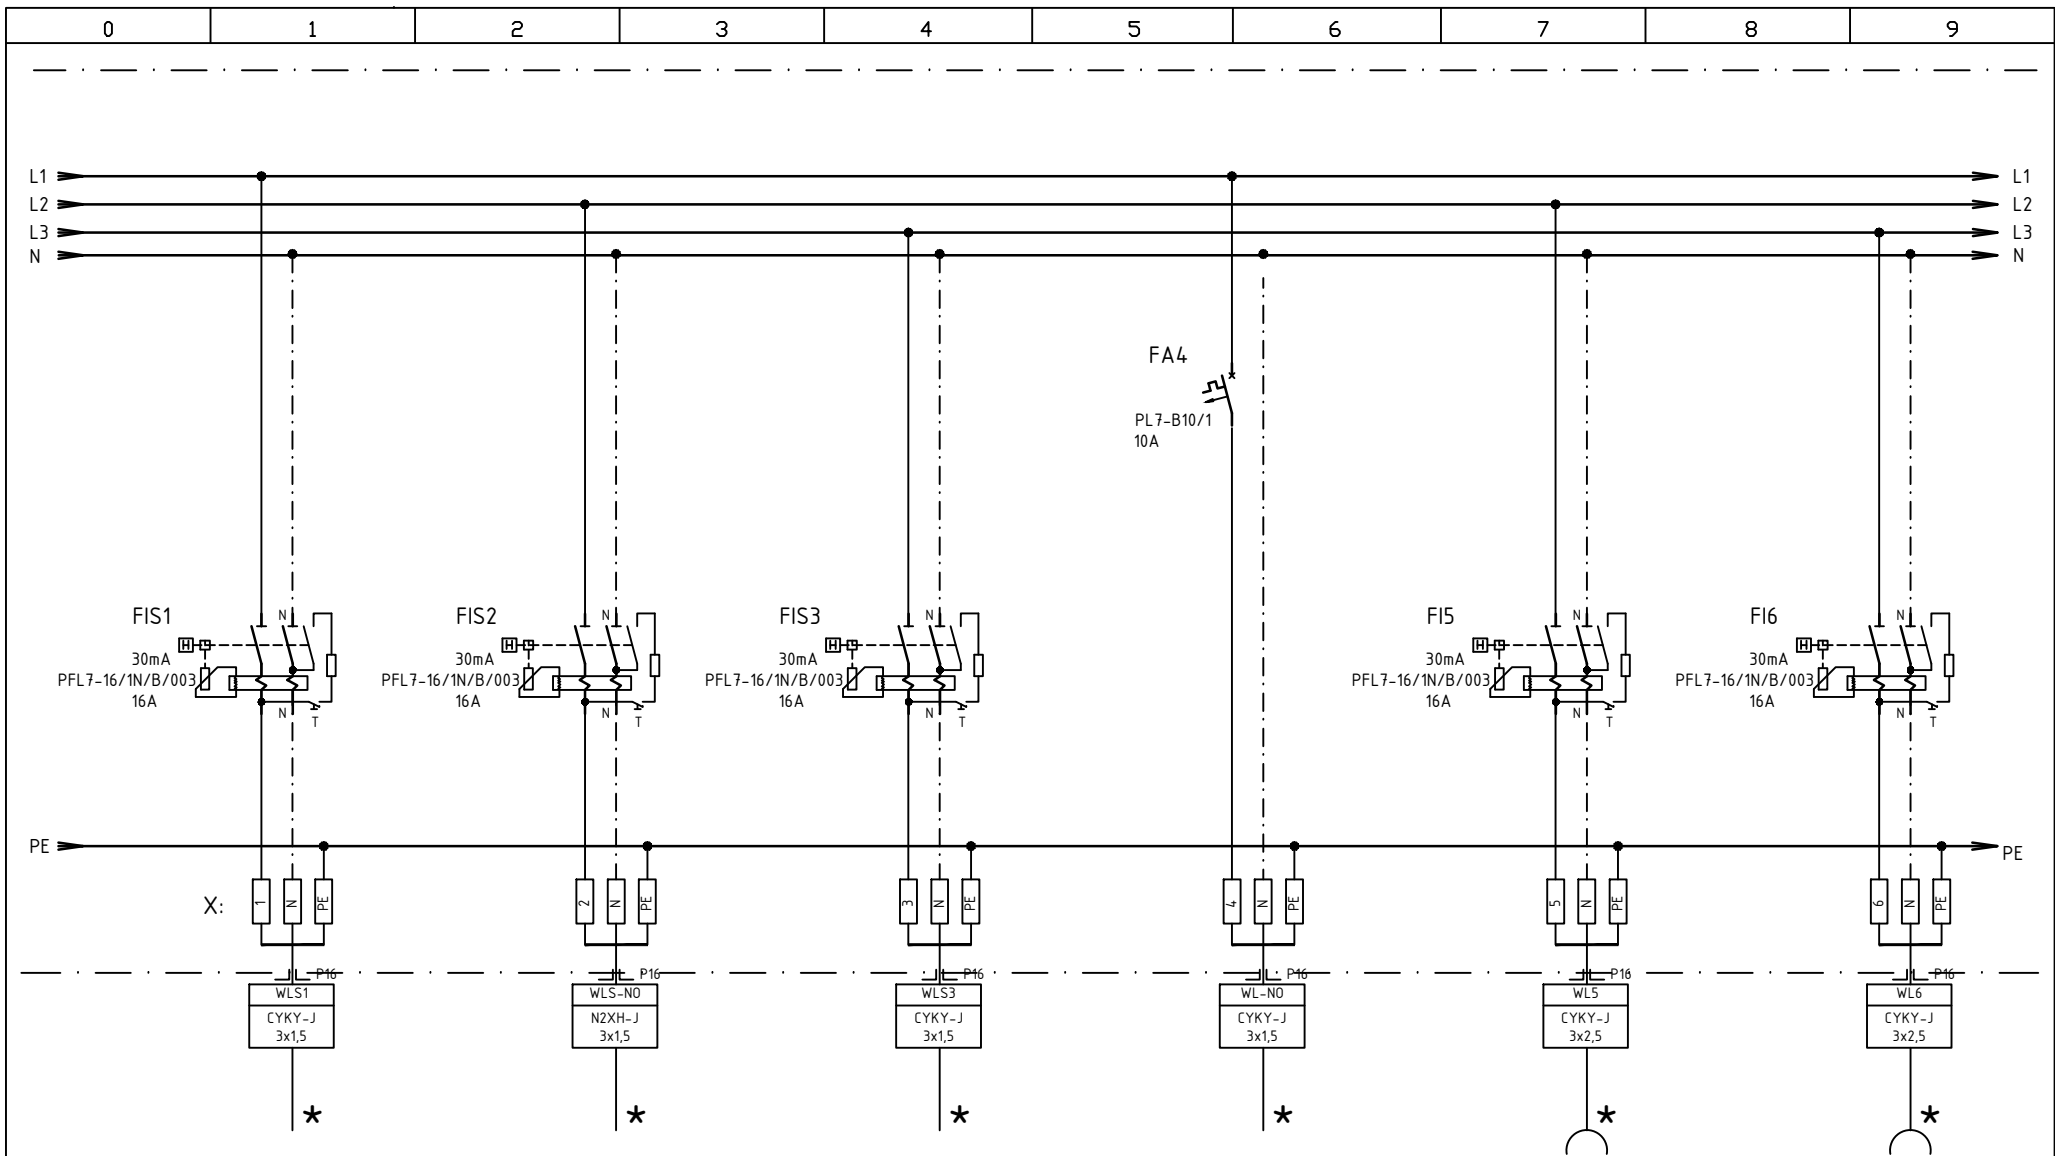
★ VÝVODY HORE UPCHÁVKAMI, UPCHÁVKY UMIESTNIŤ K ZADNEJ HRANE ROZVÁDZAČA

| OKRUH Č. | S1 | S2 | S3 | N4 | XZ5 | XZ6 |
| POPIS | OSVETLENIE PRÁČOVŇA m.č. 1.76-1.80 | OSVETLENIE CHODBY m.č. 1.68,1.71,1.75 | OSVETLENIE m.č. 1.67,1.69,1.70 | NÚDZOVÉ OSVETLENIE | CHODBA m.č.1.67,1.68,1.71,1.75, SKLAD 1.70 | REGULÁTOR BUDERUS m.č.1.80 |
| VÝKON | 0,5 kW | 0,4 kW | 0,3 kW | | - kW | - kW |

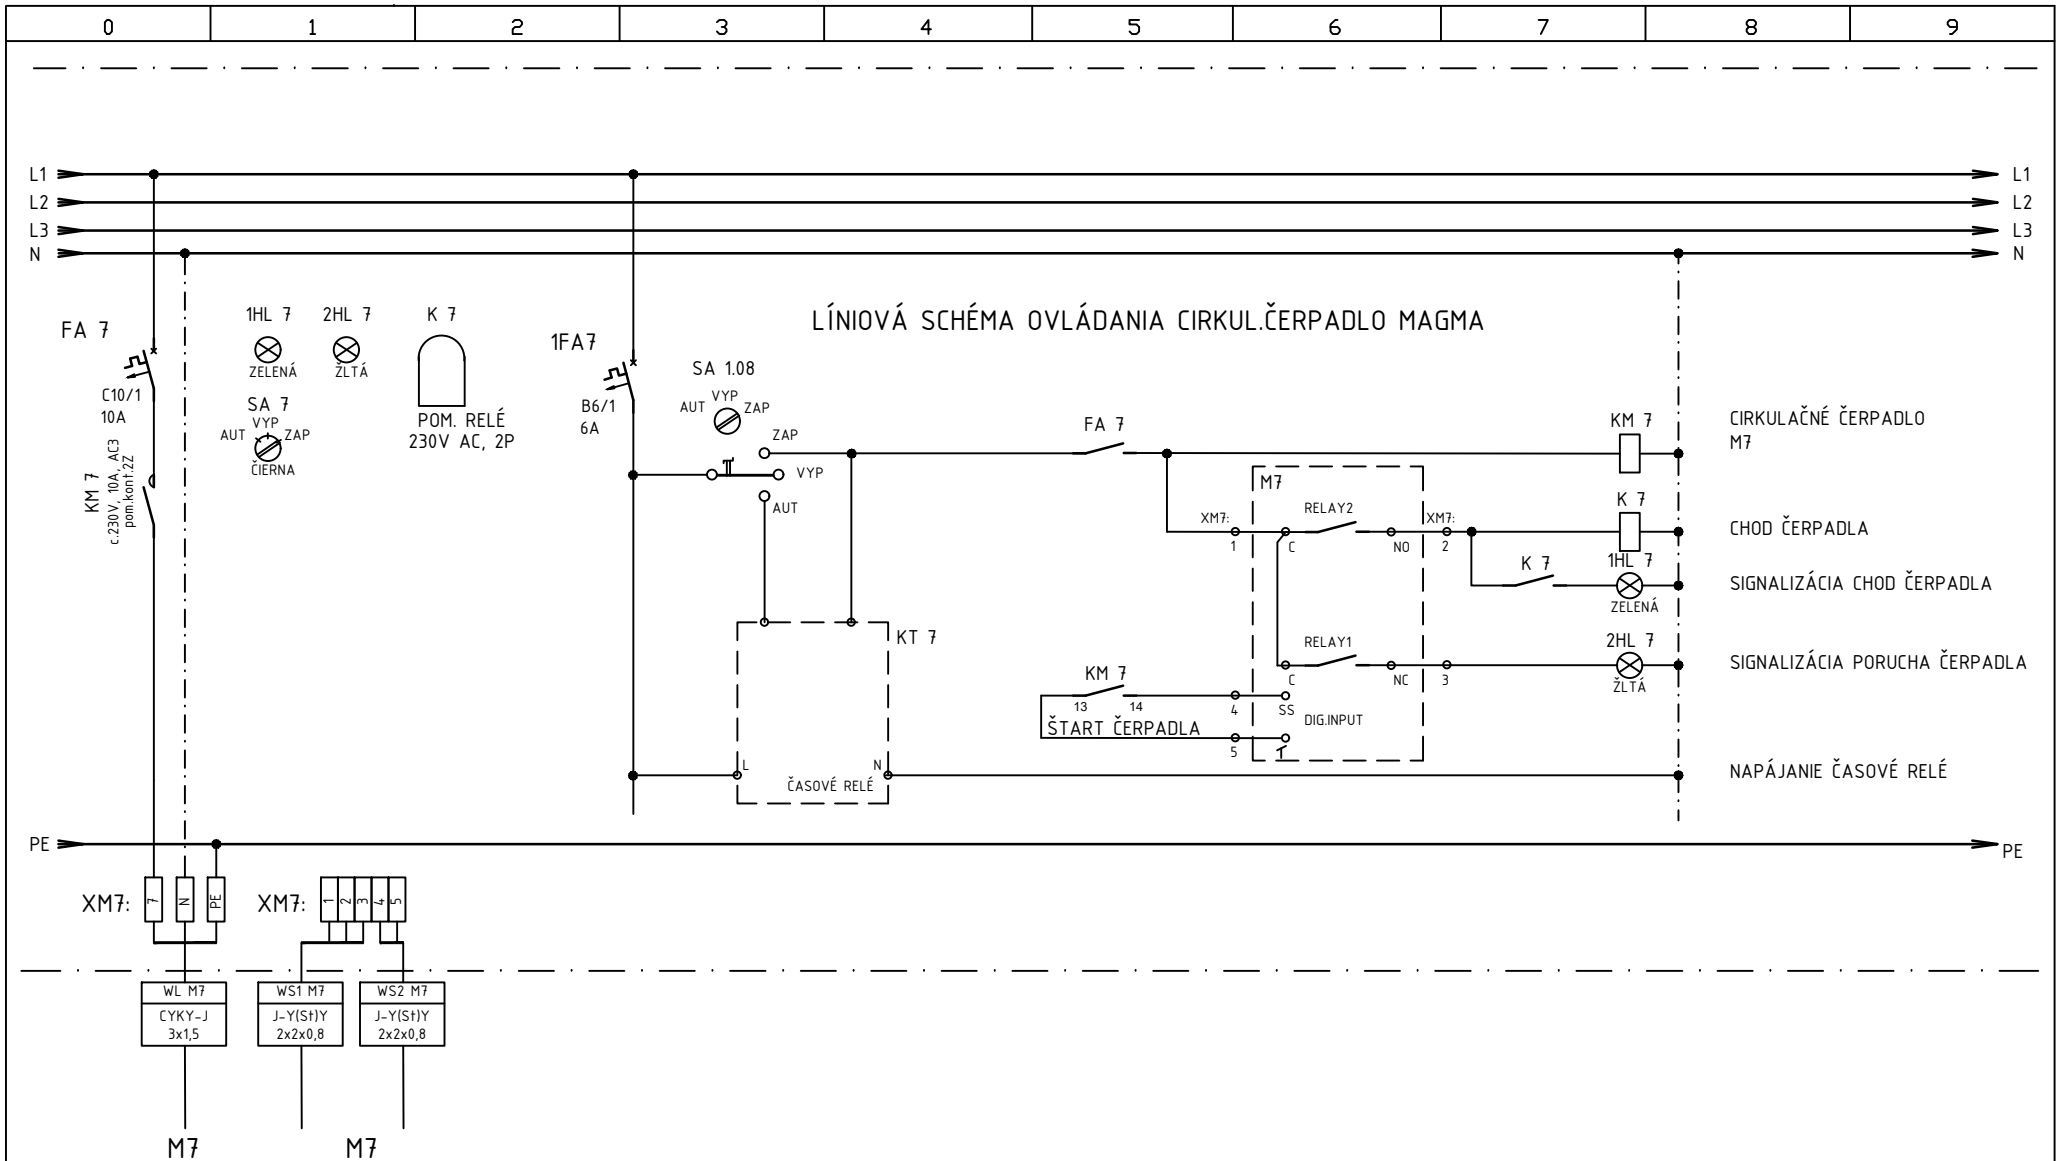
| OKRUH Č. | E7.1 | E7.2 |
| POPIS | ČIRKULAČNÉ ČERPADLO ZTI_MAGMA3 32-120 FN | |
| VÝKON | 0,333 kW | |

ROZVÁDZAČ R\_PRÁČOVŇA  
ČIRKUL.ČERPADLO MAGMA

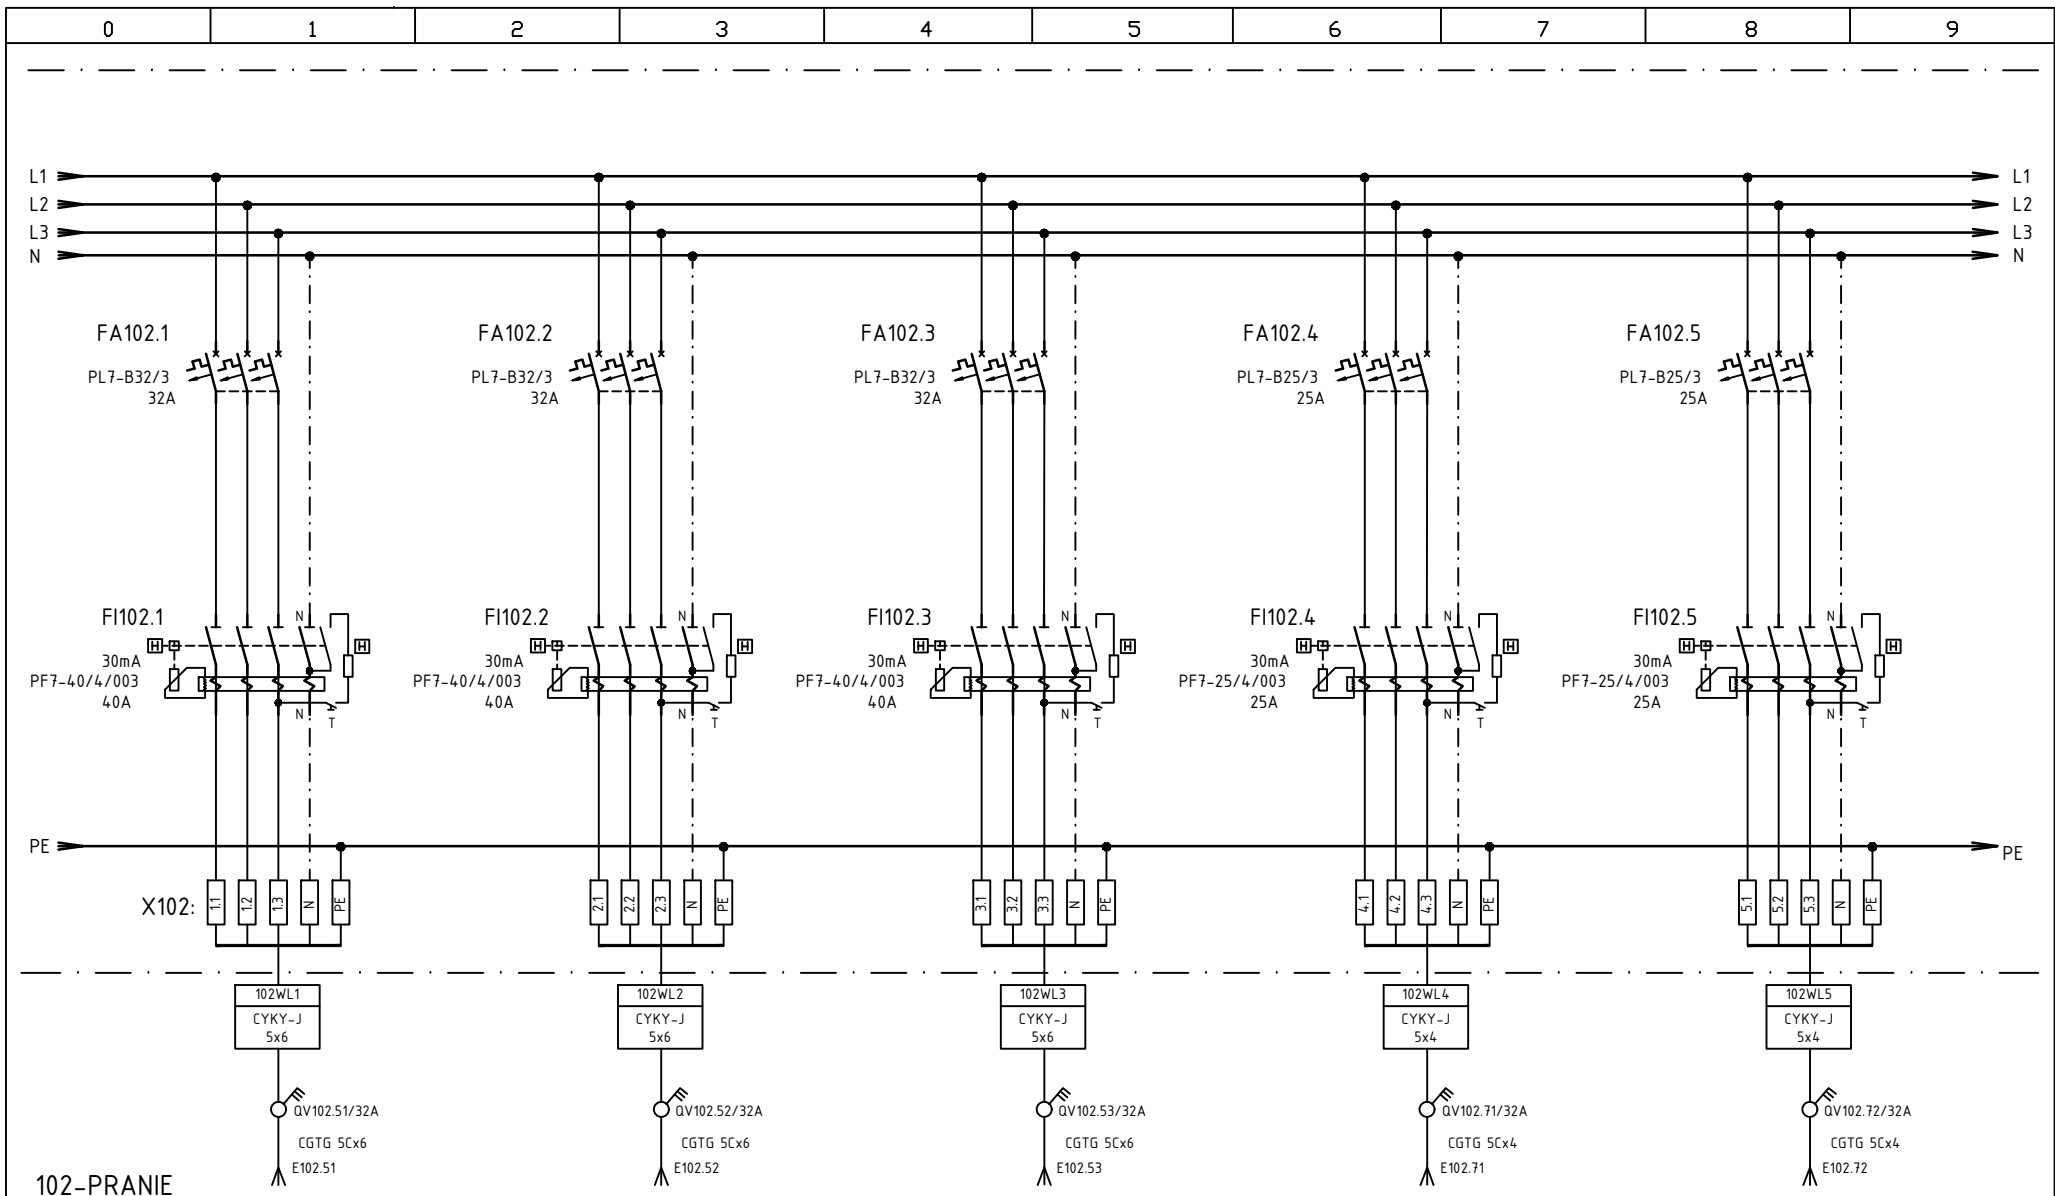
### 102-PRANIE

| OKRUH Č. | E102.5 | E102.5 | E102.5 | E102.7 | E102.7 |
| POPIS | PRÁČKA poz.102.5 | PRÁČKA poz.102.5 | PRÁČKA poz.102.5 | PRÁČKA poz.102.7 | PRÁČKA poz.102.7 |
| VÝKON | 19,1 kW | 19,1 kW | 19,1 kW | 10,0 kW | 10,0 kW |

ROZVÁDZAČ R PRÁČOVŇA  
TG PRÁČOVŇA

PRIPOJENIE TG ZARIADENÍ PRÁČOVNE UPRAVIŤ  
PODLA POŽIADAVIEK PRE SKUTOČNE DODANÉ ZARIADENIA

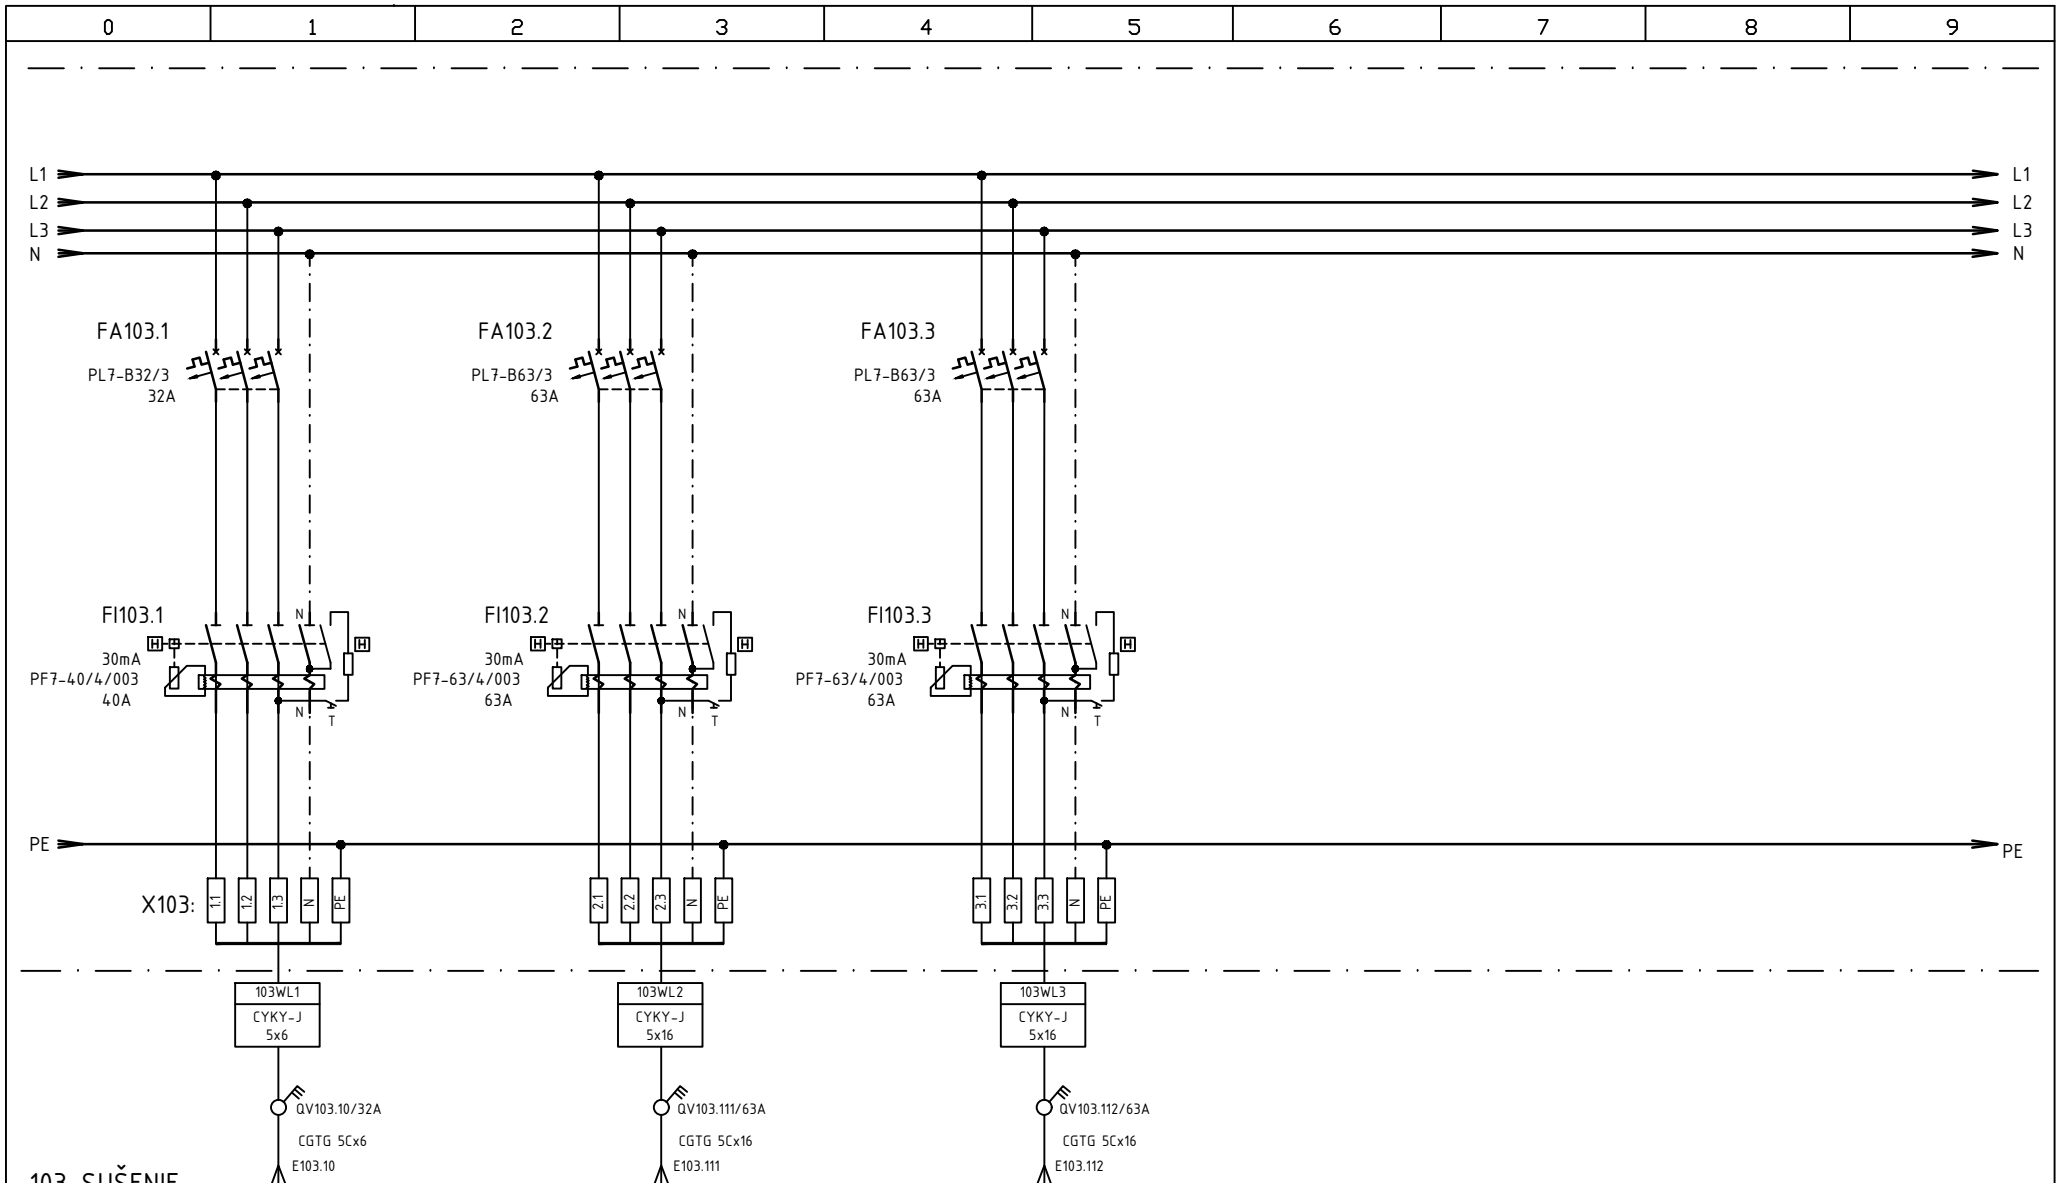
103-SUŠENIE

| OKRUH Č. | E103.10 | E103.111 | E103.112 | |
| POPIS | SUŠIČKA 14 kg poz.103.10 | SUŠIČKA 37 kg poz.103.11 | SUŠIČKA 37 kg poz.103.11 | |
| VÝKON | 13,5 kW | 40,0 kW | 40,0 kW | |

ROZVÁDZAČ R\_ PRÁČOVŇA  
TG PRÁČOVŇA

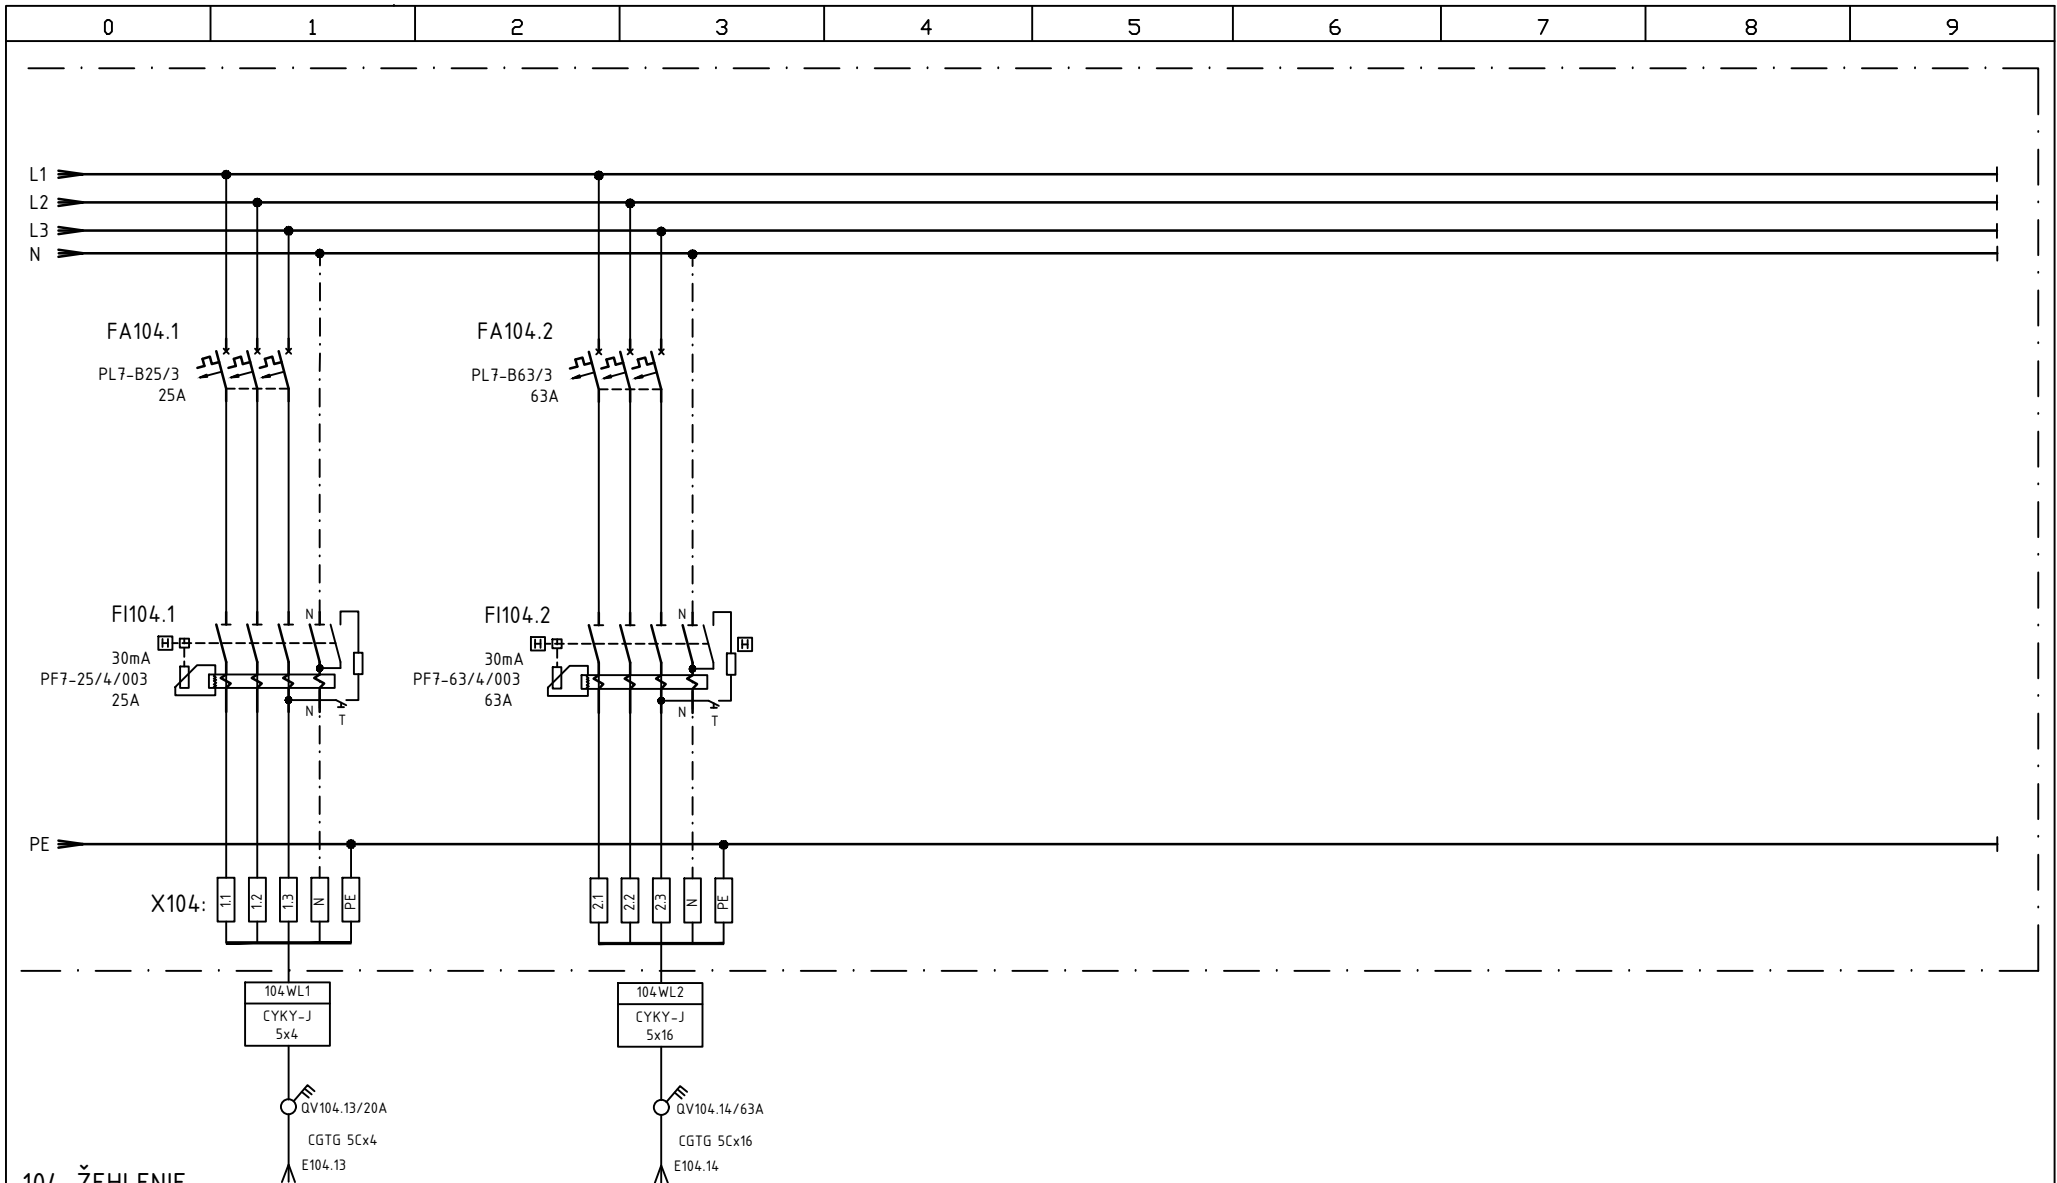
### 104-ŽEHLENIE

| OKRUH Č. | E104.13 | E104.14 | |
| POPIS | ŽEHL.DOSKA poz.104.13 | ŽEHL.MANGEL poz.104.14 | |
| VÝKON | 8,2 kW | 37,7 kW | |

ROZVÁDZAČ R\_ PRÁČOVŇA  
TG PRÁČOVŇA
